# 检测报告

样品名称： 集成电路

型号规格： R3119N050A-TR-JE

创芯在线电子检测中心

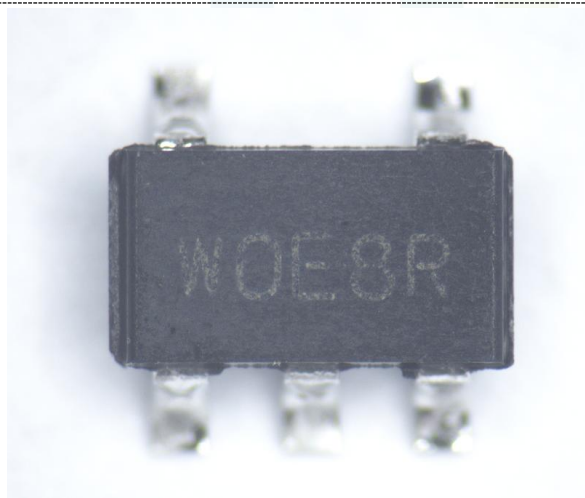
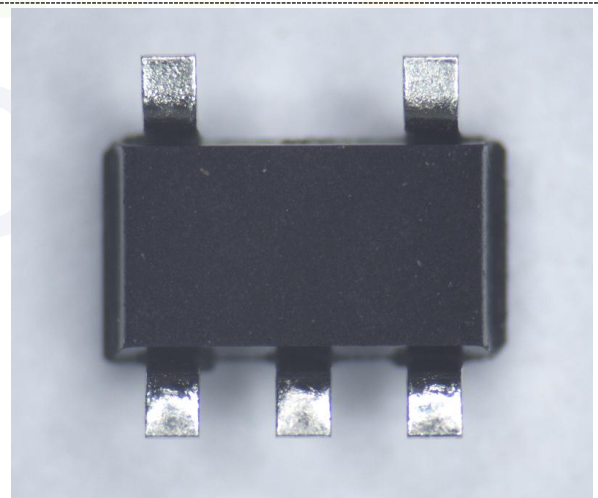
使用浸渍法和外观法对客户 提供制造商为 **RICOH** 型号 **R3119N050A-TR-JE** 的2片（#1-#2）测试样品进行可焊性测试。样品检测2片样品均通过，引脚测试端被新的焊料层覆盖面积超过95%以上。

#1 测后正面视图

#1 测后背面视图
