报告编号	FA202012/04
完成日期	2020/12/04
总页数	1 / 16

# 失效分析报告

产品名称	集成电路
产品型号	STM32F030CCT6
生产日期 / 批号	N/A
委托日期	2020-11-24
委托公司	NA

创芯在线电子分析实验室

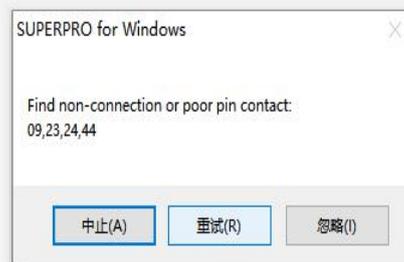
F3 失效样品-测试无连接引脚  
Pin (9, 23, 24, 44)

电特性分析编程验证 F1、F2 和 G1 良品测试通过，F3 样品编程器显示 Pin(9,23,24,44)引脚无连接。

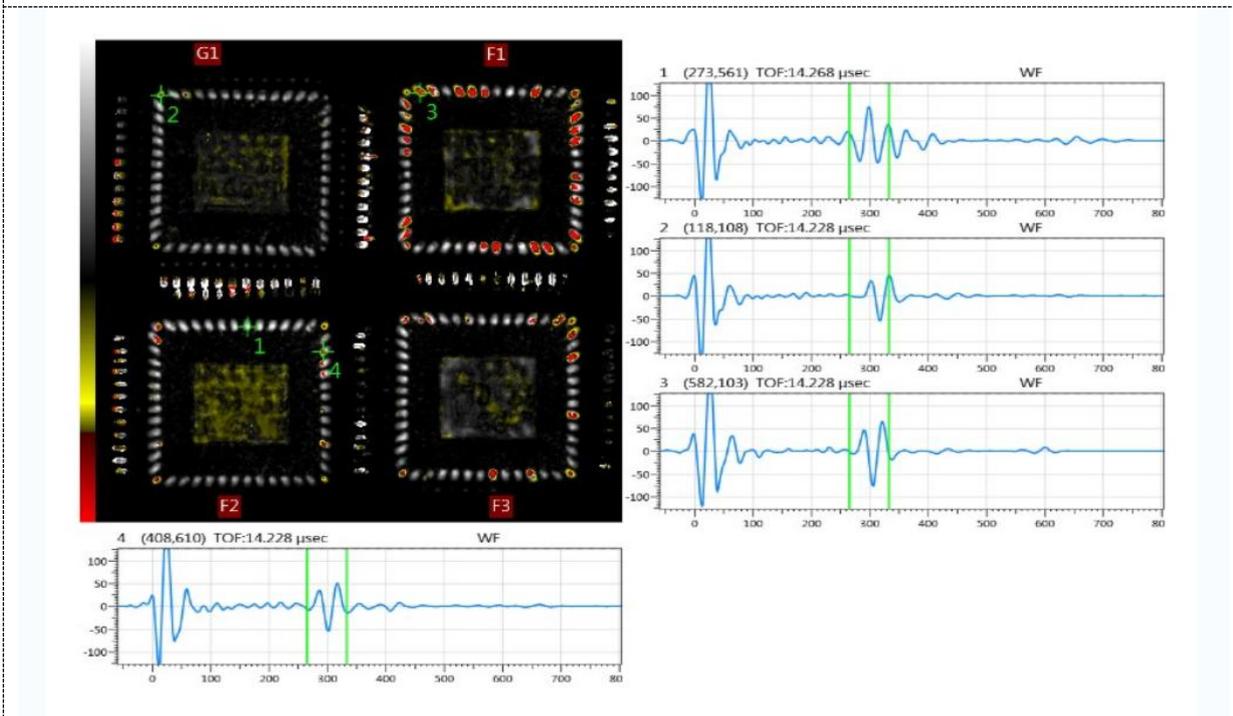
IC-50MHZ-Lead-A

Lead 疑似明显分层的样品: F1,F2,F3.

SAT 检查发现封装内部有疑似分层迹象，产品在装机后表现出不良，由于烧录器烧录验证未表现不良，分析认为 F1 和 F2 样品内部可能存在轻微分层，分层后的样品经带载烧录验证可能造成供电不足引起烧录不良。

注意防潮保护，一般 SMT 焊接不能超过三次以上;

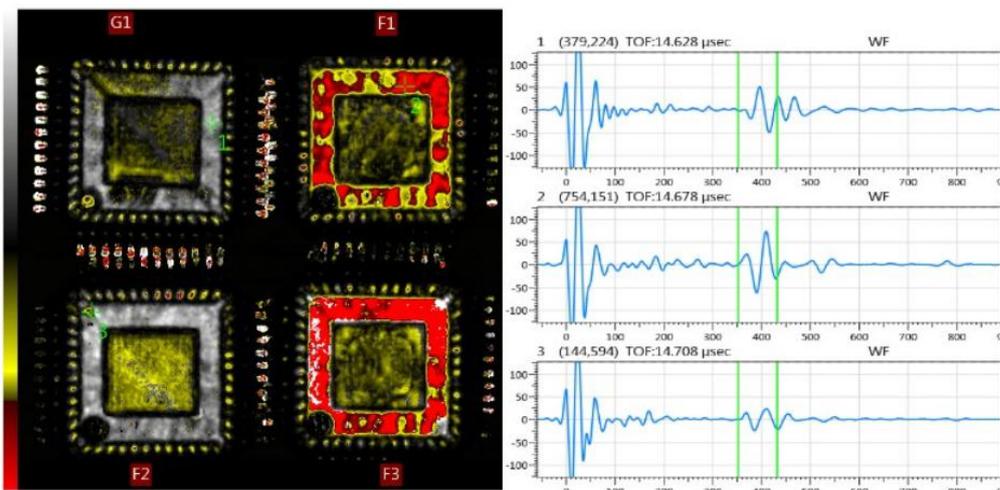
IC-50MHZ-Paddle-A

2.Paddle 疑似明显分层的样品: F1,F2,F3.

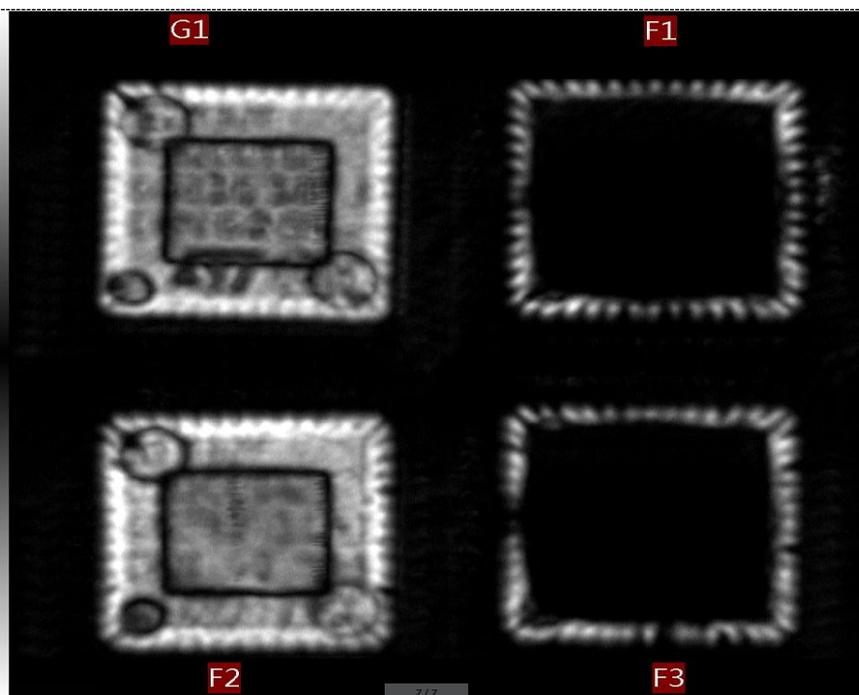
IC-50MHZ-T

3.T-scan 异常: G1,F1,F2,F3.

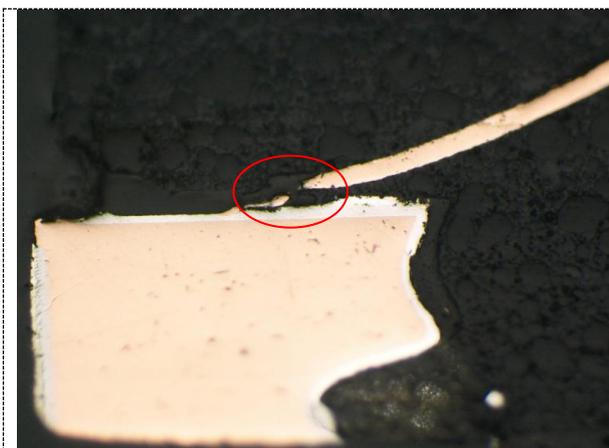
F3 切片分析发现 Pin24-VDD 第二焊点 open, 切片分析 Pin25-PB12 第二焊点轻微裂痕。

F3-Pin24-VDD 第二焊点 open

F3 切片分析发现 Pin24-VDD 第二焊点开路，切片 Pin25-PB12 第二焊点轻微裂痕。

根据应用端故障描述与综上测试结果分析认为 F3 样品故障是由于器件内部引脚分层导致。

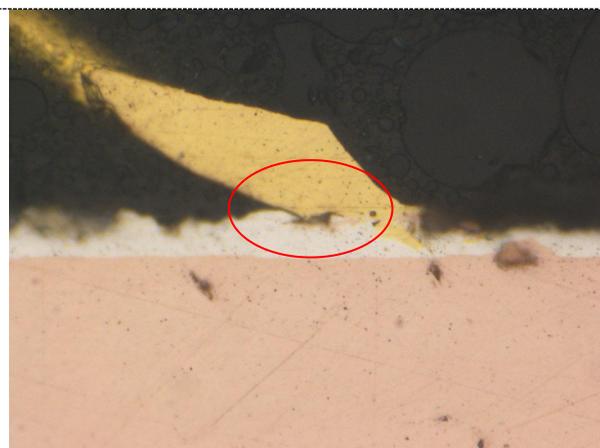
F3-Pin25-PB12 第二焊点轻微裂痕
