## 失效分析报告

| 样品名称 | MLCC |
| 型号规格 | GRM21BR61H475KE51L |
| 器件品牌 | Murata |

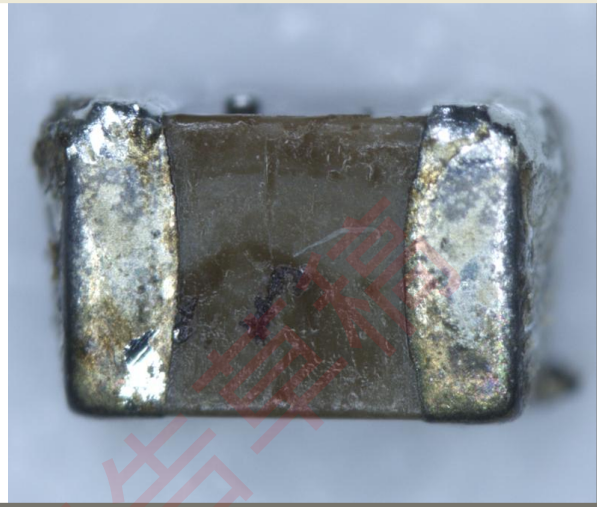
F1-C 面

外部目检2片（F1~F2）样品，F1样品外封装未发现明显异常，F2样品封装表面发现烧伤痕迹、局部有裂纹及破损。

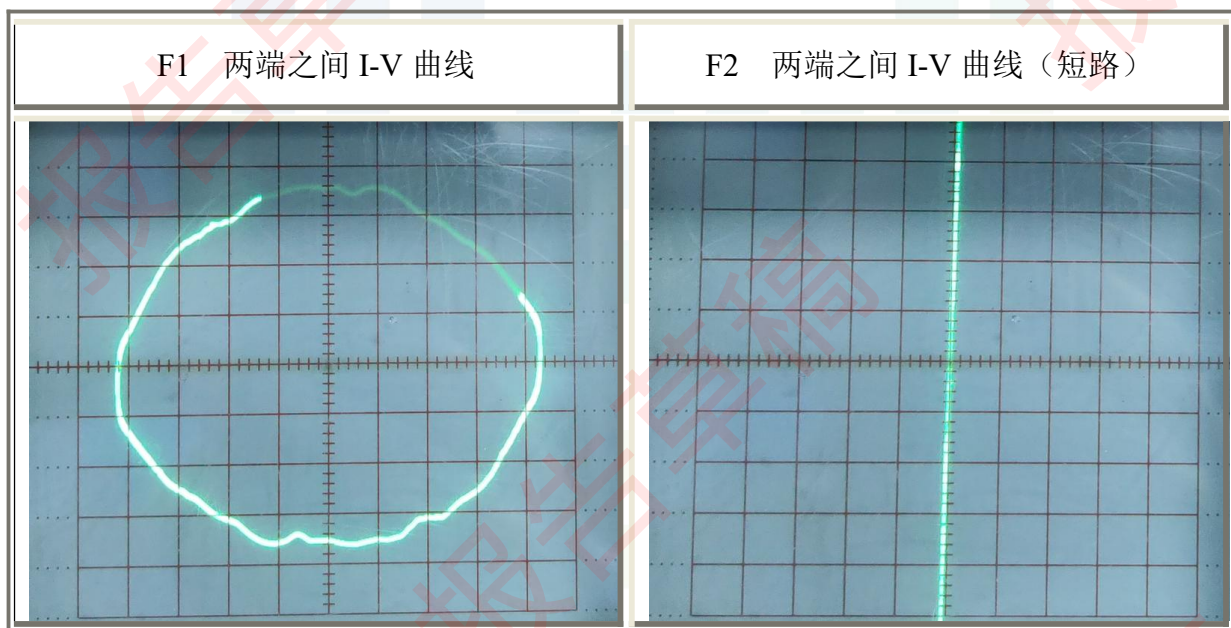
I-V曲线测试2片（F1~F2）样品，F1样品未发现明显异常，F2样品两端电极之间短路。

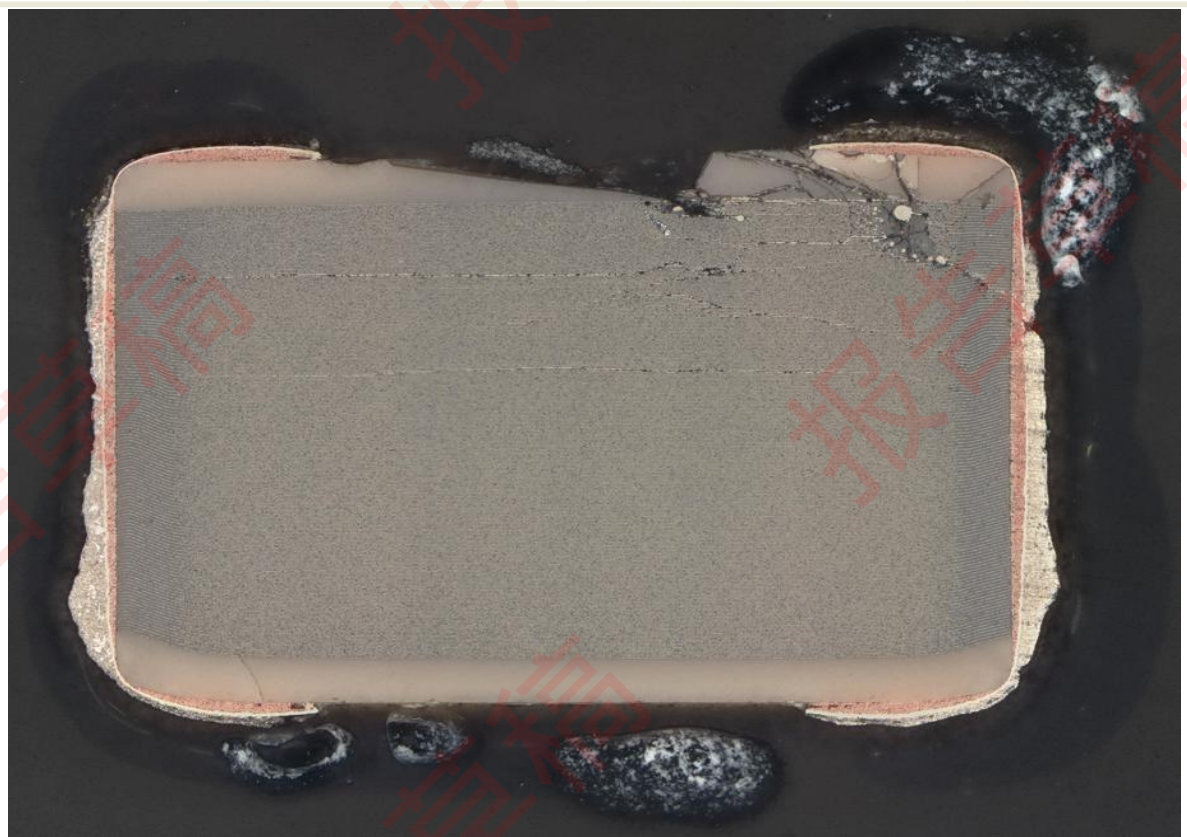
F2-剖面形貌

对F2样品进行切片测试，检查发现内部存在烧伤、裂纹现象。

综上测试分析，F2失效品因EOS导致内部结构烧毁而引起短路失效；

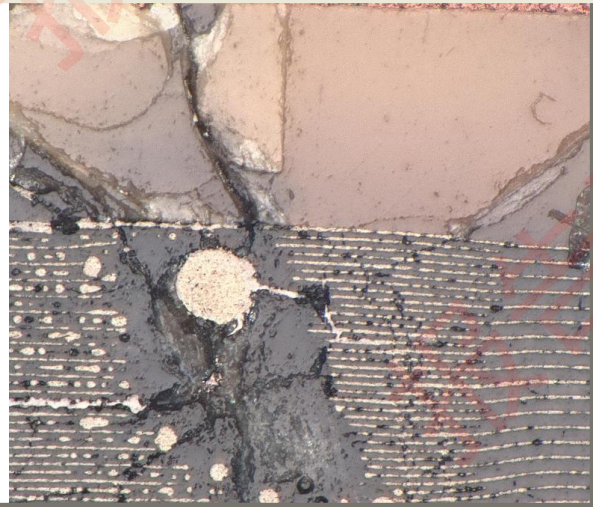
F2-剖面局部烧伤&裂纹放大形貌 1-1

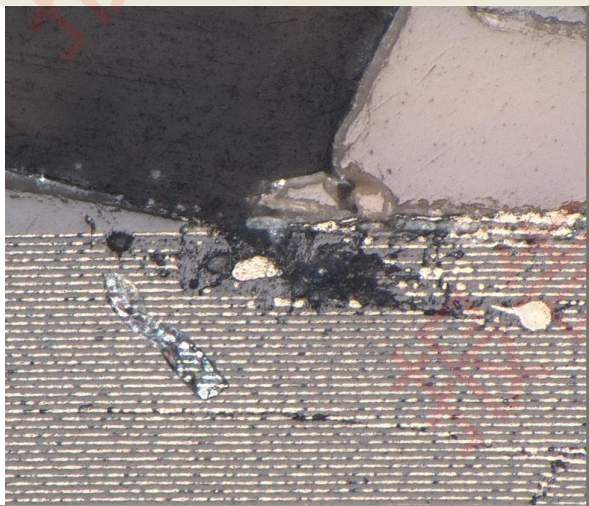
F2-剖面局部烧伤&破损放大形貌 1-2

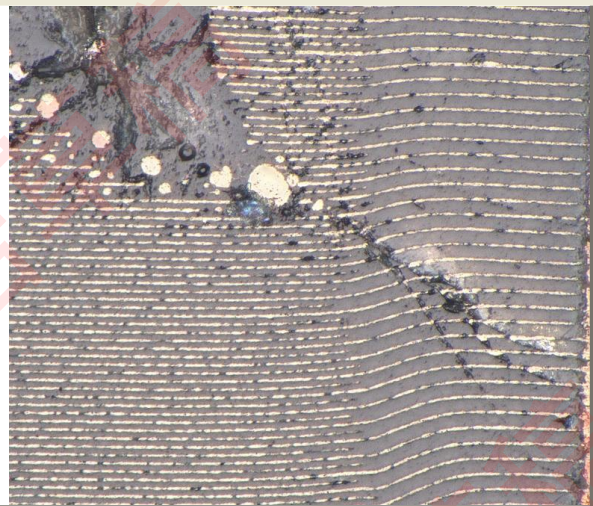
F2-剖面局部烧伤&裂纹放大形貌 1-3

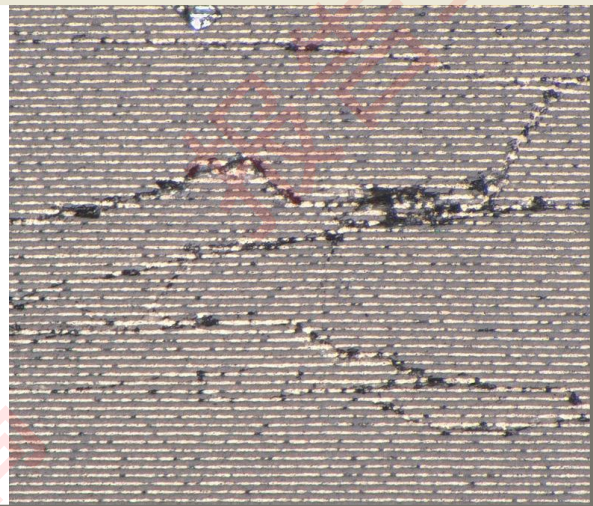
F2-剖面局部烧伤放大形貌 2-1
