# 失效分析报告

样品名称：\_\_\_\_\_ MOS 管

型号规格：\_\_\_\_\_ IRF540NPBF

深圳市创芯在线检测服务有限公司

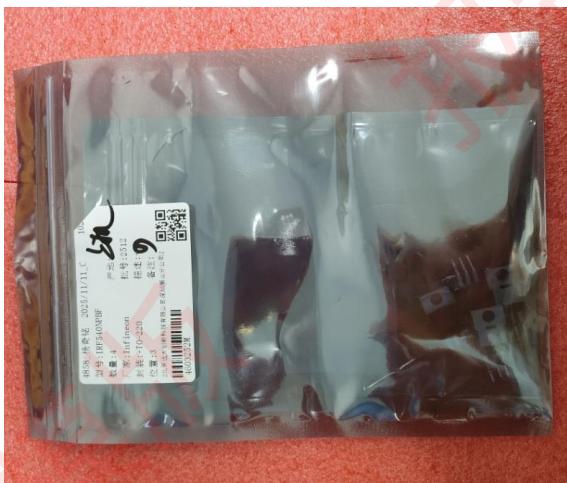
来样图片-1

外部目检4片（NG1~NG4）样品，检查样品外部封装材料、密封区、标识区、引脚等关键区域，未发现明显异常。

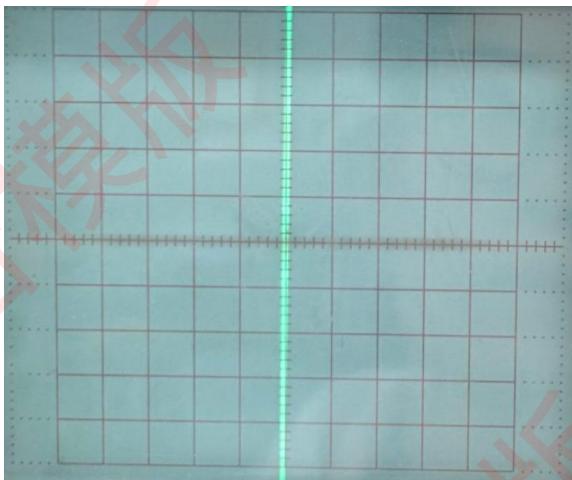
NG1 D to S 短路

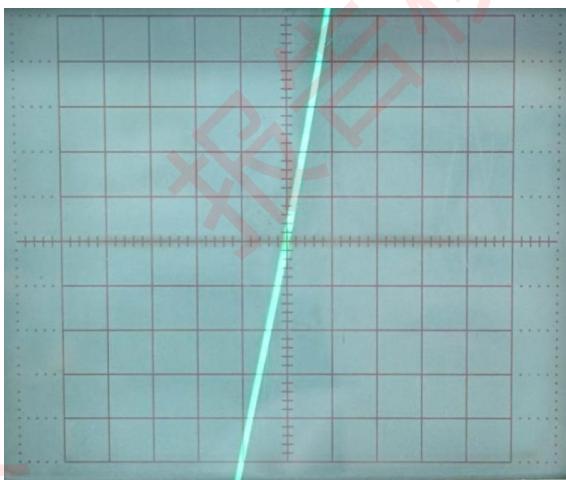
NG1 G to D 短路

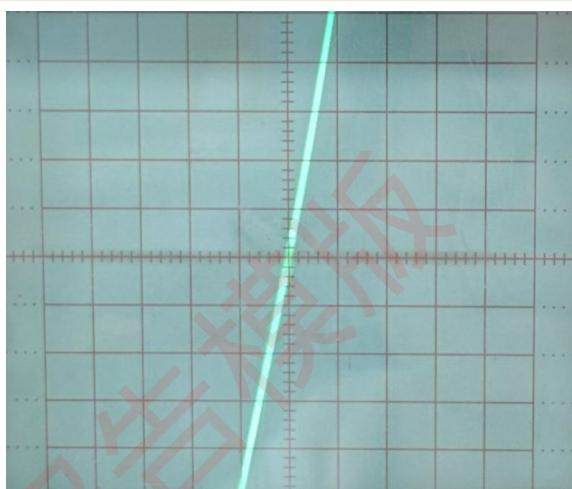
NG1 G to S 短路

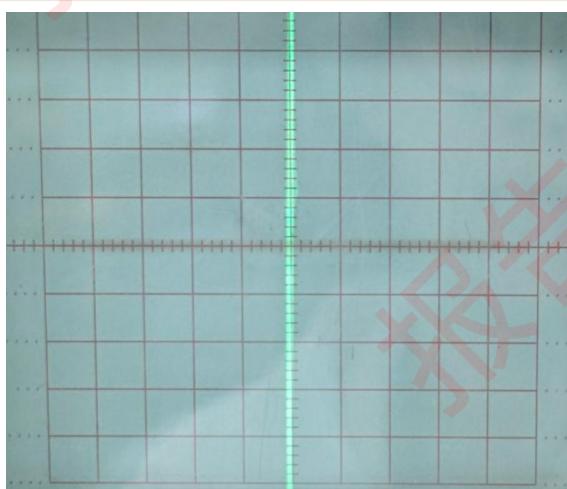
NG2 D to S 短路

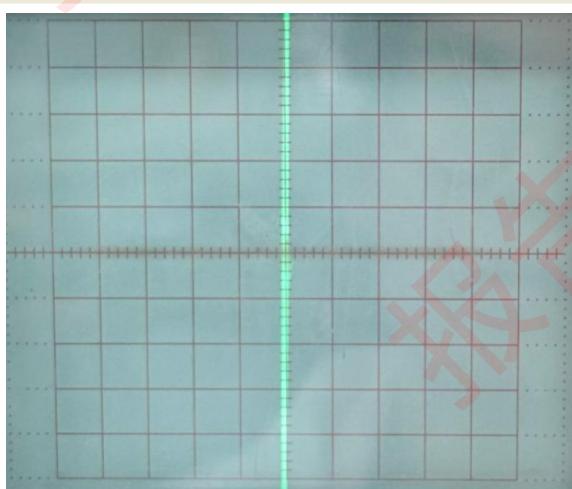
NG2 G to D 短路

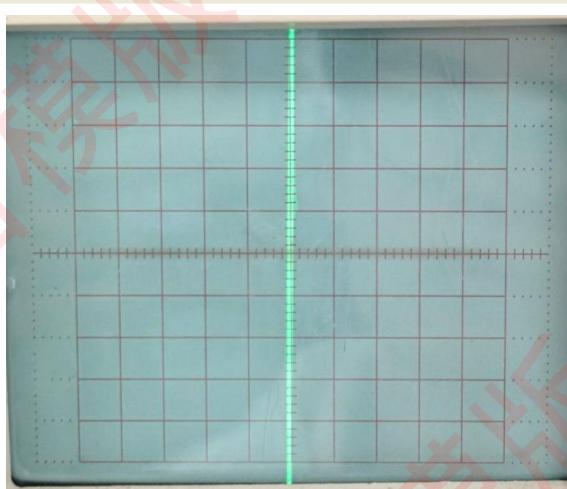
NG2 G to S 短路

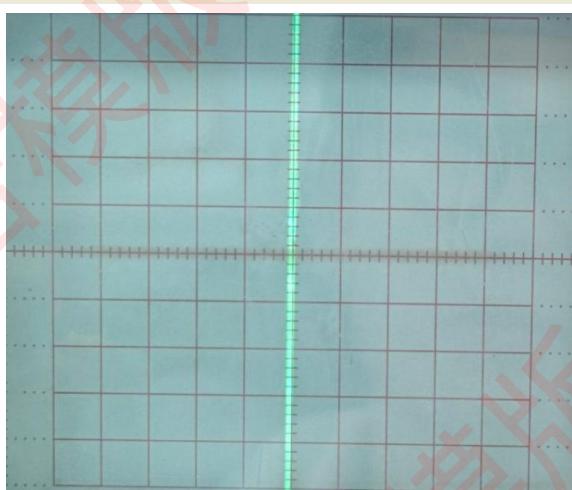
NG3 D to S 短路

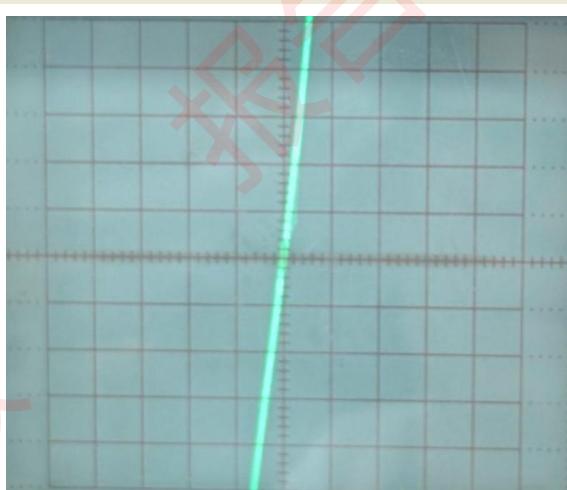
NG3 G to D 短路

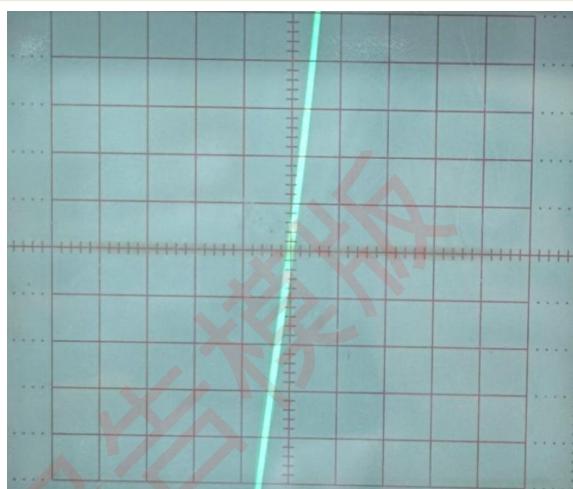
NG3 G to S 短路

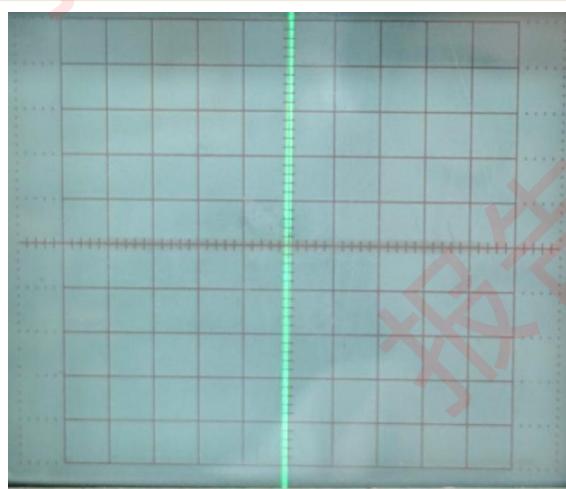
NG4 D to S 短路

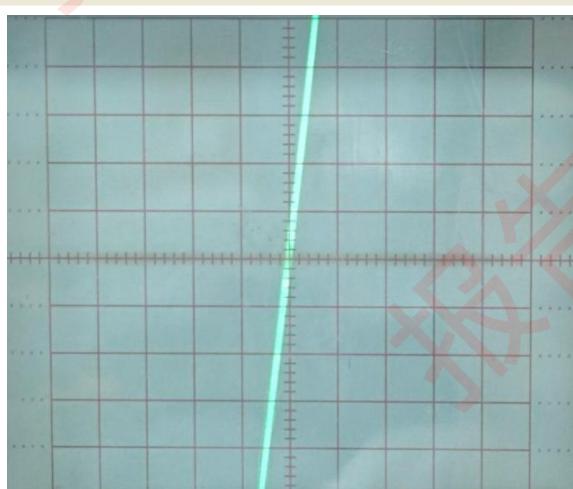
NG4 G to D 短路

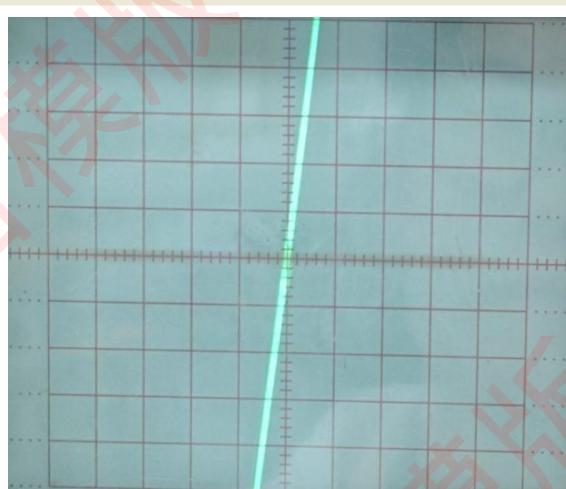
NG4 G to S 短路

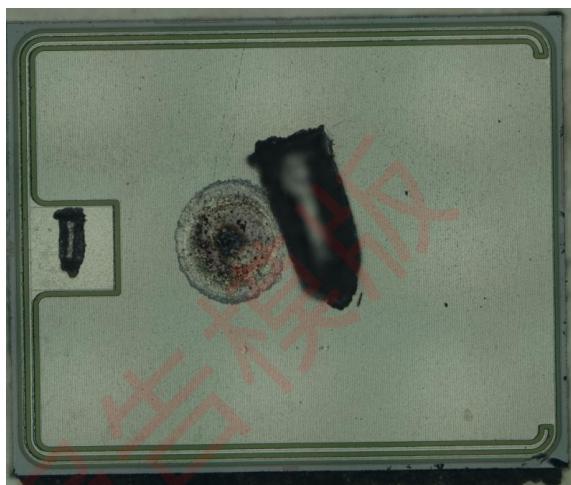
对4片（NG1~NG4）样品进行内部目检，发现4片样品Die上均存在烧蚀痕迹。

NG3-Die 整体形貌

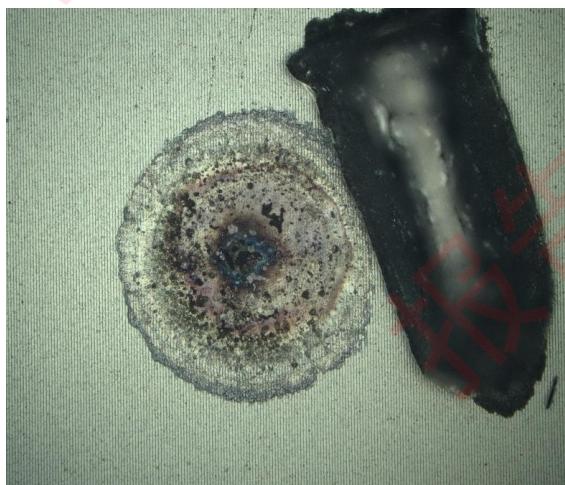
NG3-Die 烧蚀形貌

综上测试结果分析，样品失效由EOS损伤导致。

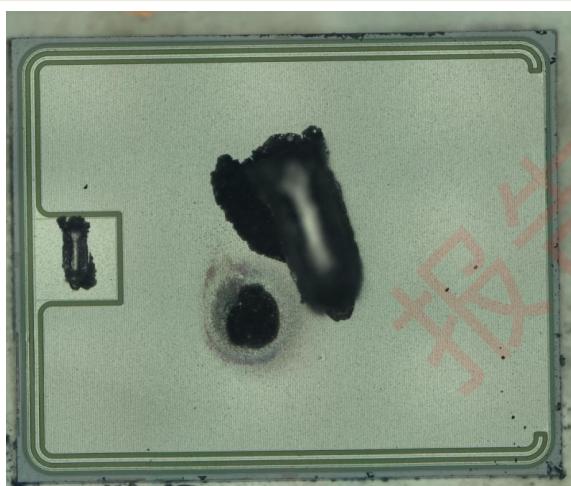
NG4-Die 整体形貌

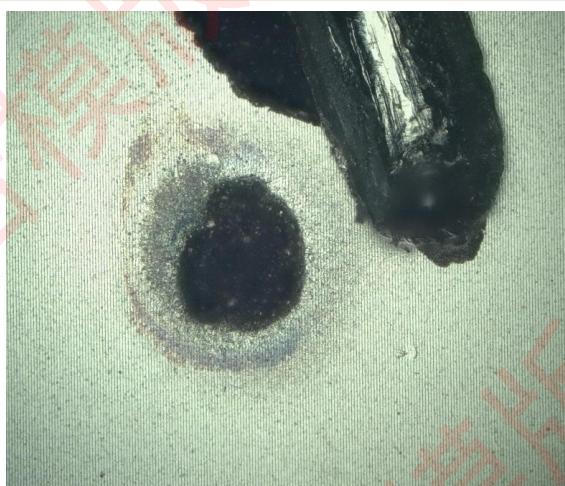
NG4-Die 烧蚀形貌
