报告编号	FA20230324
完成日期	2023/03/24
总页数	1 / 13

# 失效分析报告

产品名称 分立器件  
产品型号 \_\_\_\_\_  
生产日期 / 批号 N/A  
委托日期 2023-03-20  
委托公司 N/A

### 失效分析报告

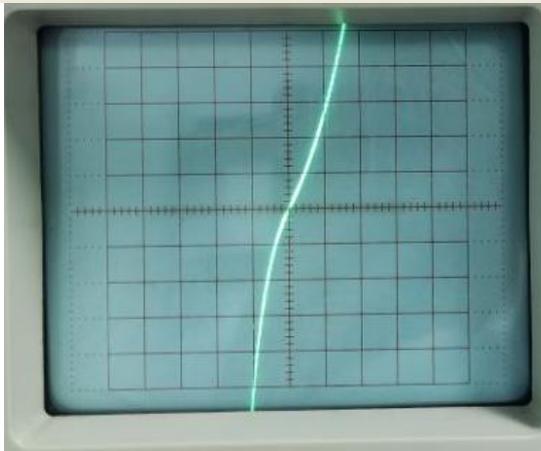
电特性分析 3 片（G1, F1-F2）样品，发现（F1-F2）失效品的 D-S2、D-G、S2-G 之间短路。

F1 失效品 D-S2

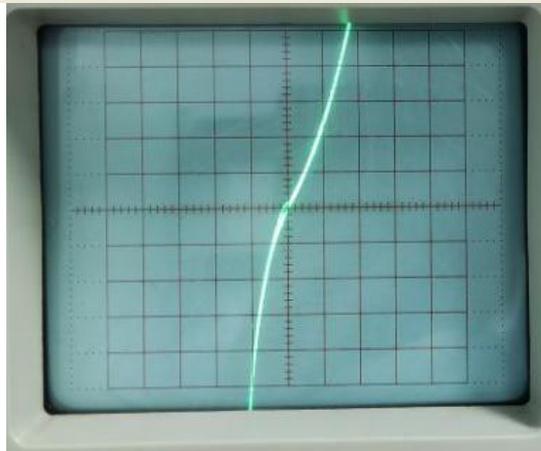
F2 失效品 D-S2

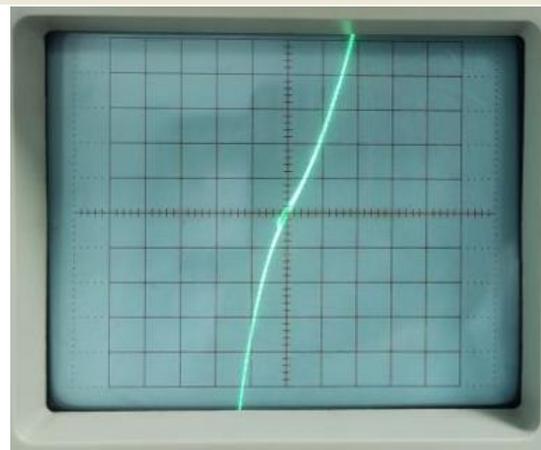
F1 失效品 D-G

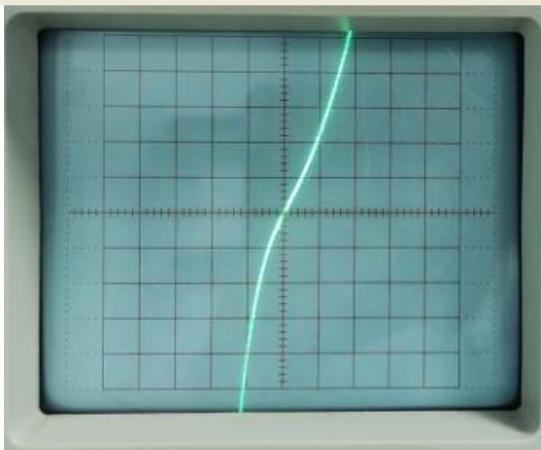
F2 失效品 D-G

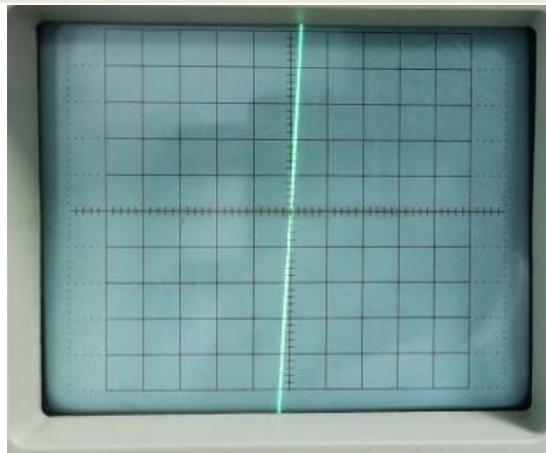
F1 失效品 S2-G

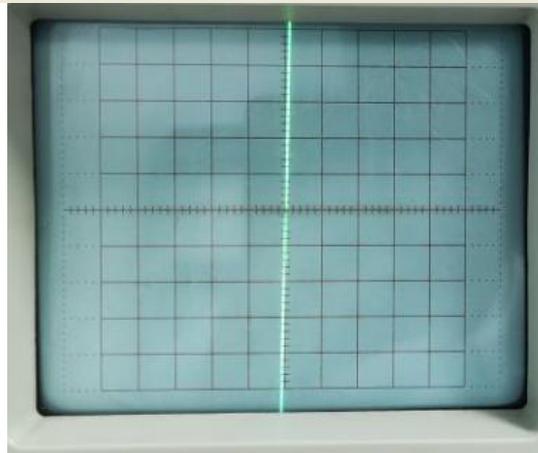
F2 失效品 S2-G

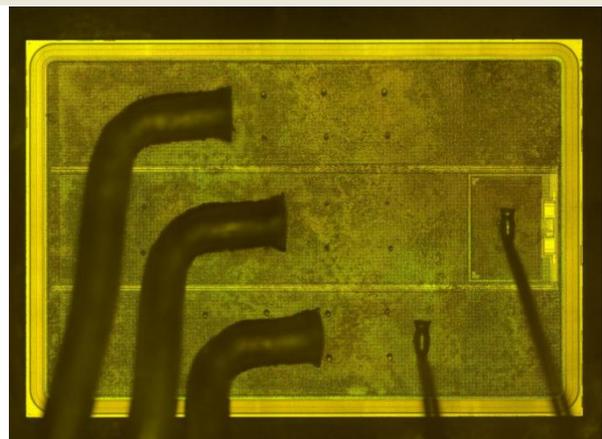
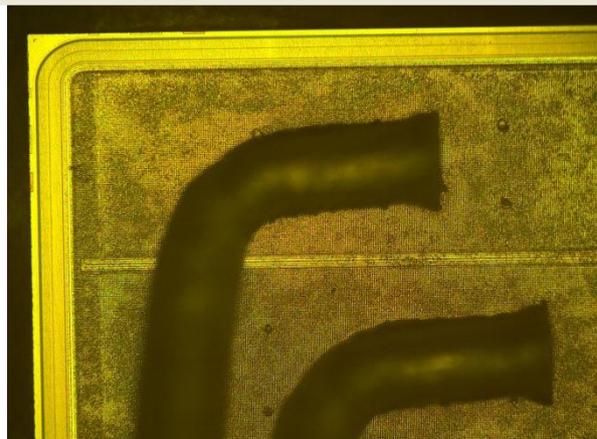
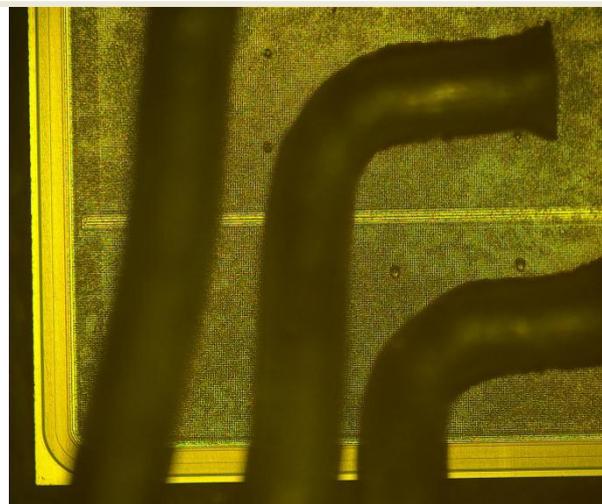
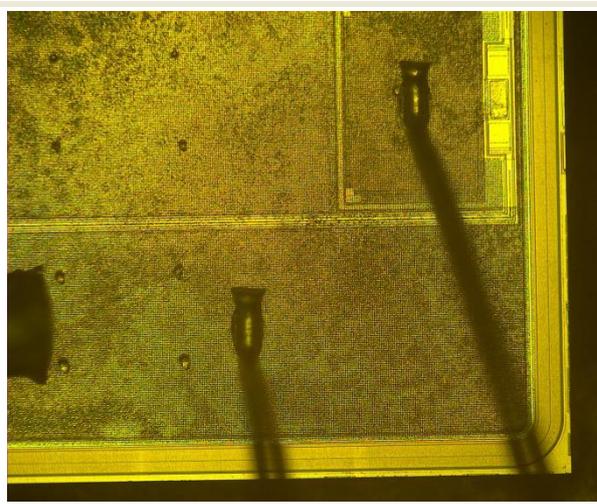
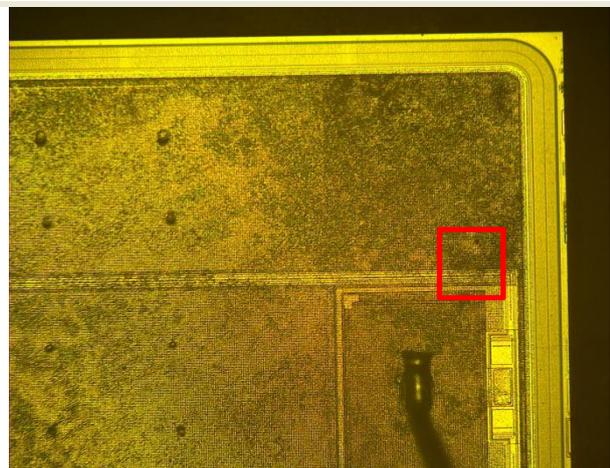
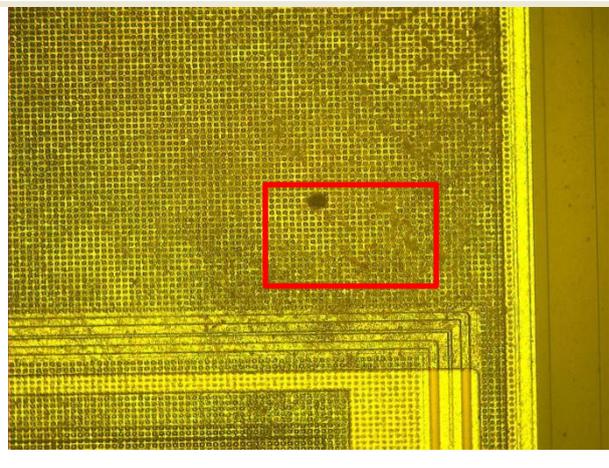
开盖检查 1 片 (F2) 样品, 在 die 上发现一处疑似 EOS 损伤。

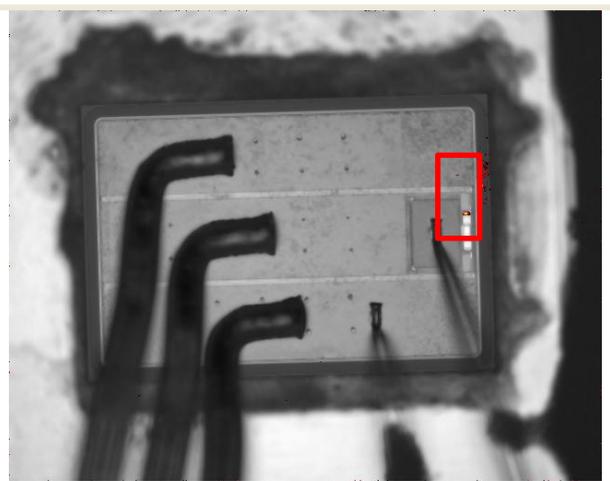
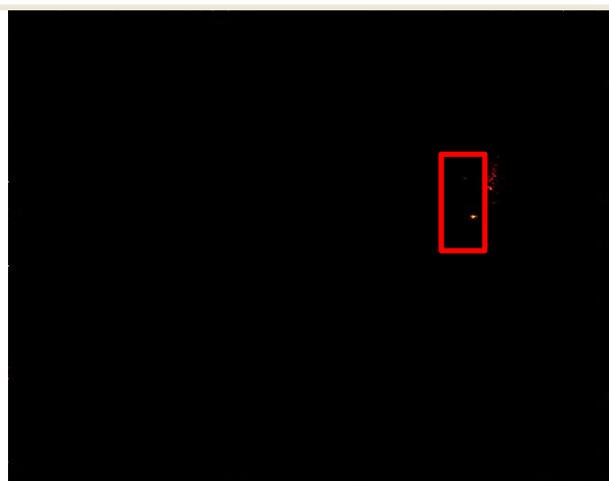
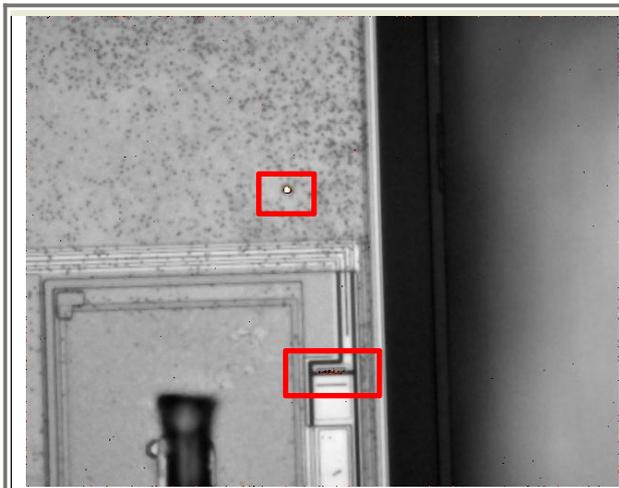
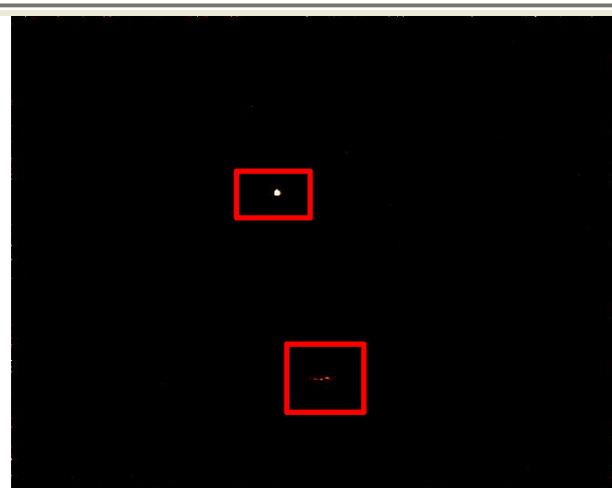
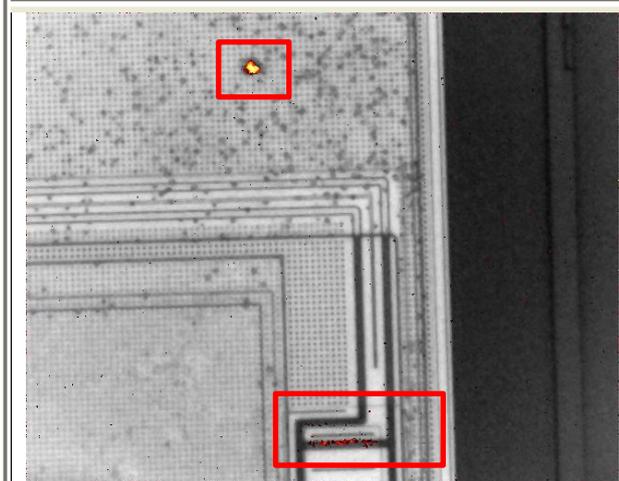
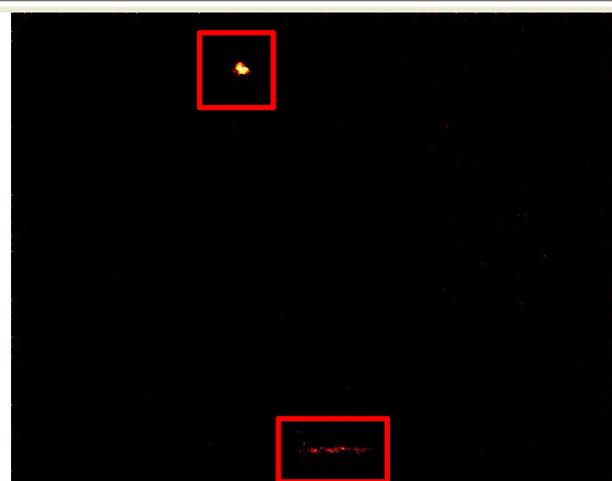
PIN2 -PIN4：测试电压为 0.168V，电流为 5mA，在 1.0X、5.0x 和 10.0x 的倍率下测试。

热点分析 1 片（F2）样品，1.0x、5.0x 和 10x 倍率下，发现有两处热点。

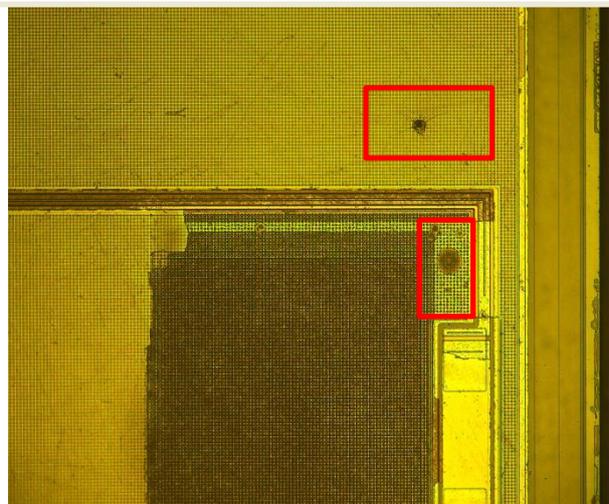
去层分析 1 片（F2）样品，在 Die 表面发现两处 EOS/ESD 损伤。

F2 失效样品\_EOS/ESD 损伤-1

综上测试分析 (F2) 样品失效是由于 EOS/ESD 损伤导致, 由于 F1 样品与 F2 样品失效均表现短路, 因此, 进一步分析推测样品失效均可能是由于过压导致产品被击穿造成 EOS 损伤引起失效。

- 一、检查外部电路中的电性能参数是否存在异常。
- 二、检查输出端功率是否异常。

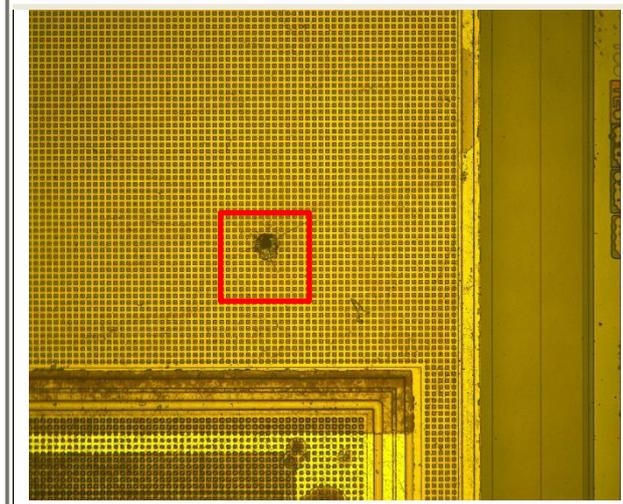
F2 失效样品\_EOS/ESD 损伤-2

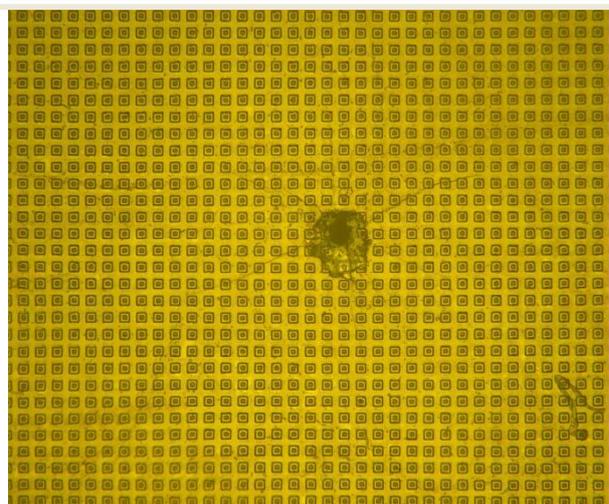
F2 失效样品\_EOS/ESD 损伤-3

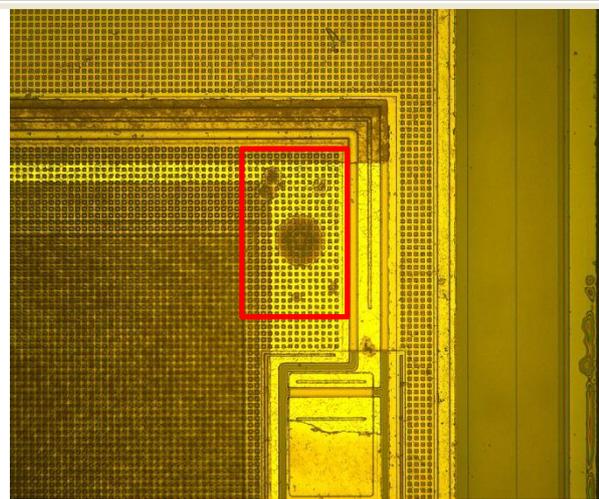
F2 失效样品\_EOS/ESD 损伤-4

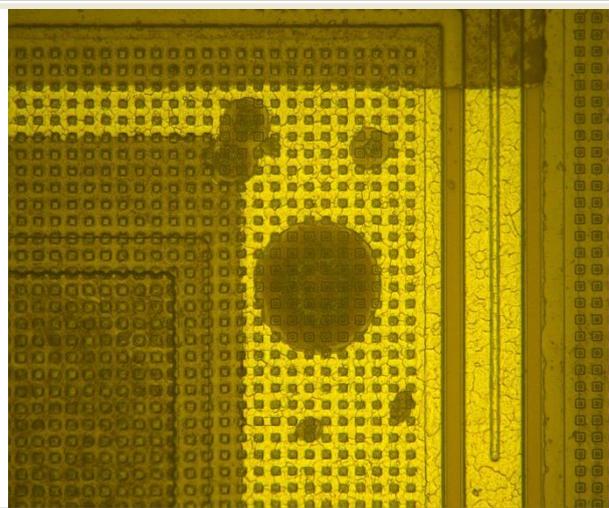
F2 失效样品\_EOS/ESD 损伤-5
