## 失效分析报告

| 型号规格 | NCV57101DWR2G |

创芯在线电子分析实验室

2024 年 08 月 13 日

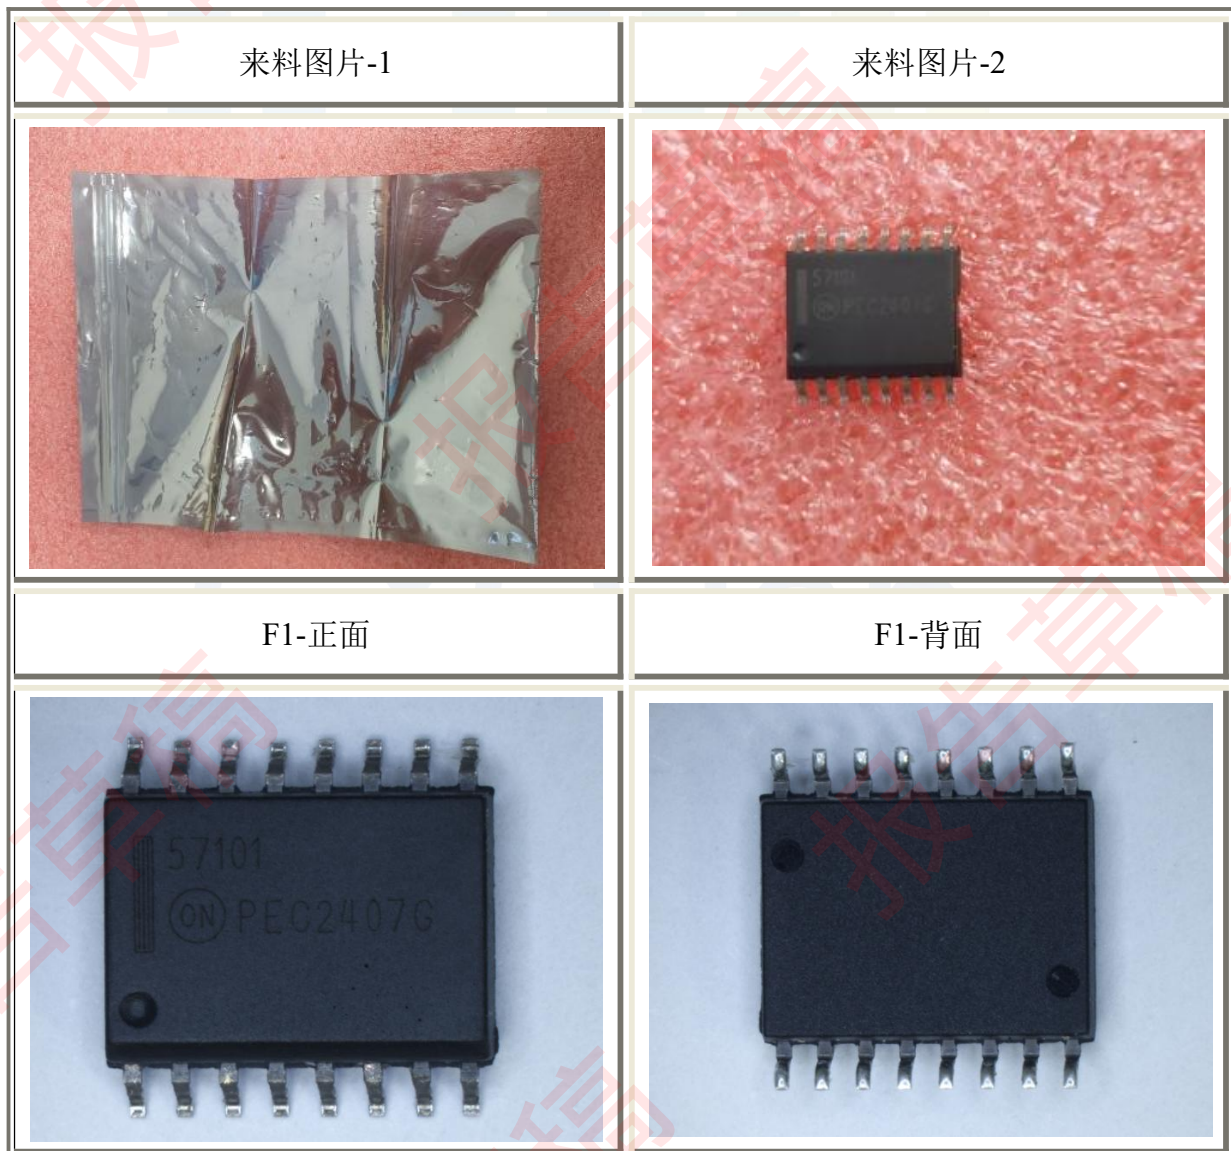
外部目检1片F1样品，未发现样品外部封装材料、密封区、标识区、引脚、镀层和熔焊区域存在异常。

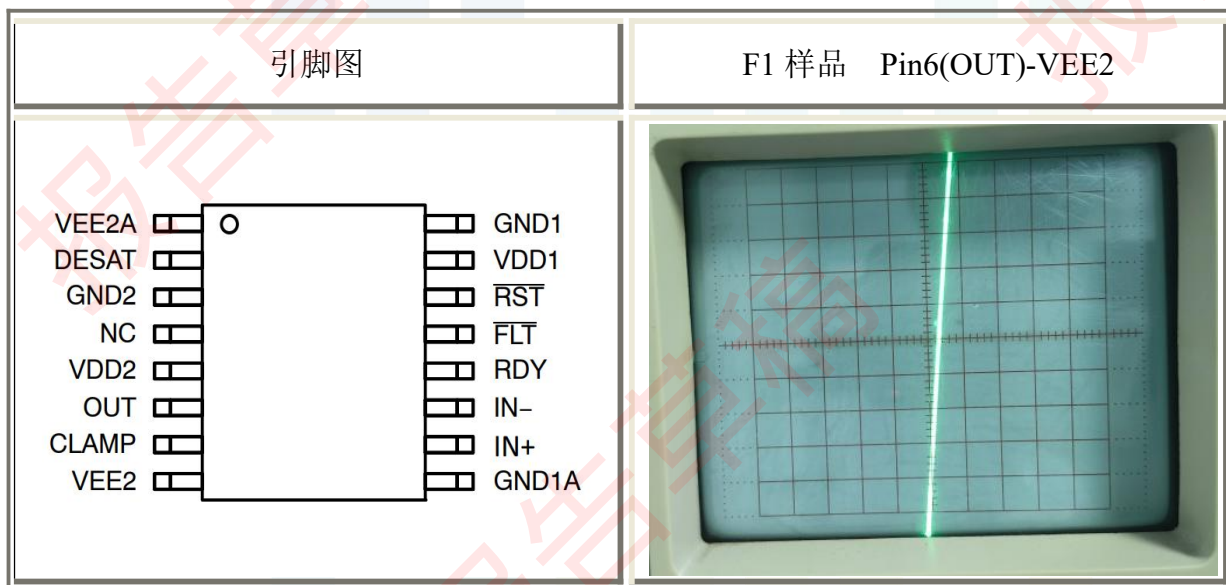
| 分析<br>结论 | 综上分析推测失效品因 EOS/ESD 导致 die 内部金属层和绝缘层区域出现击穿烧毁痕迹，从而引起短路失效。 | | |

I-V曲线测试1片（F1）样品，发现F1样品Pin6(OUT)-VEE2之间短路。

优化保护电路，注意防静电措施，。

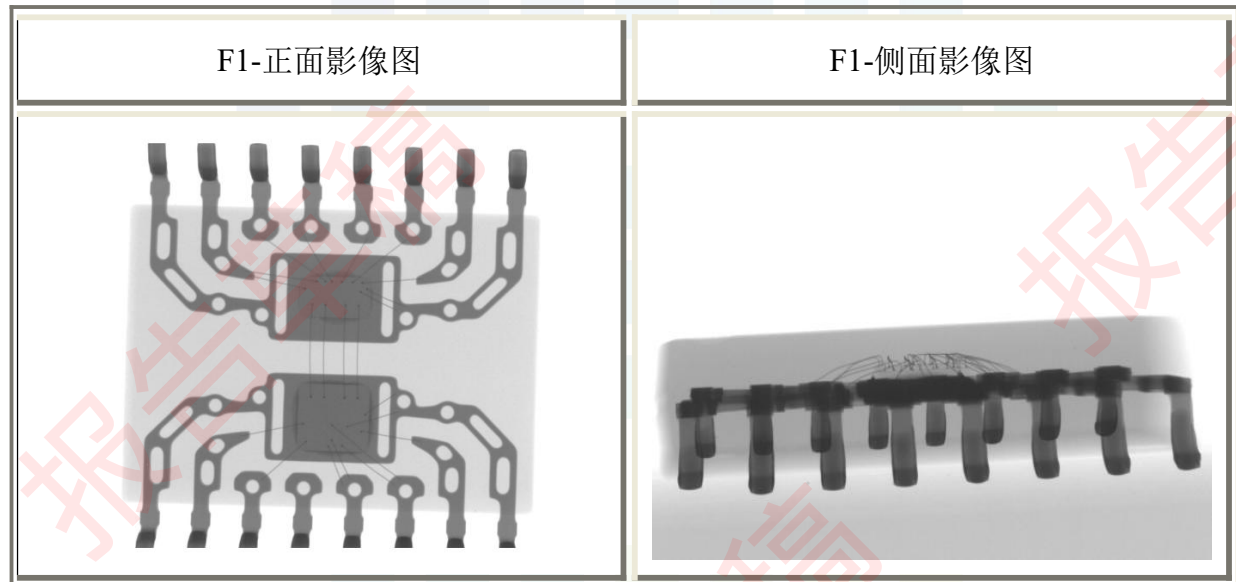
对1片（F1）样品进行X-ray检查，未发现明显异常。

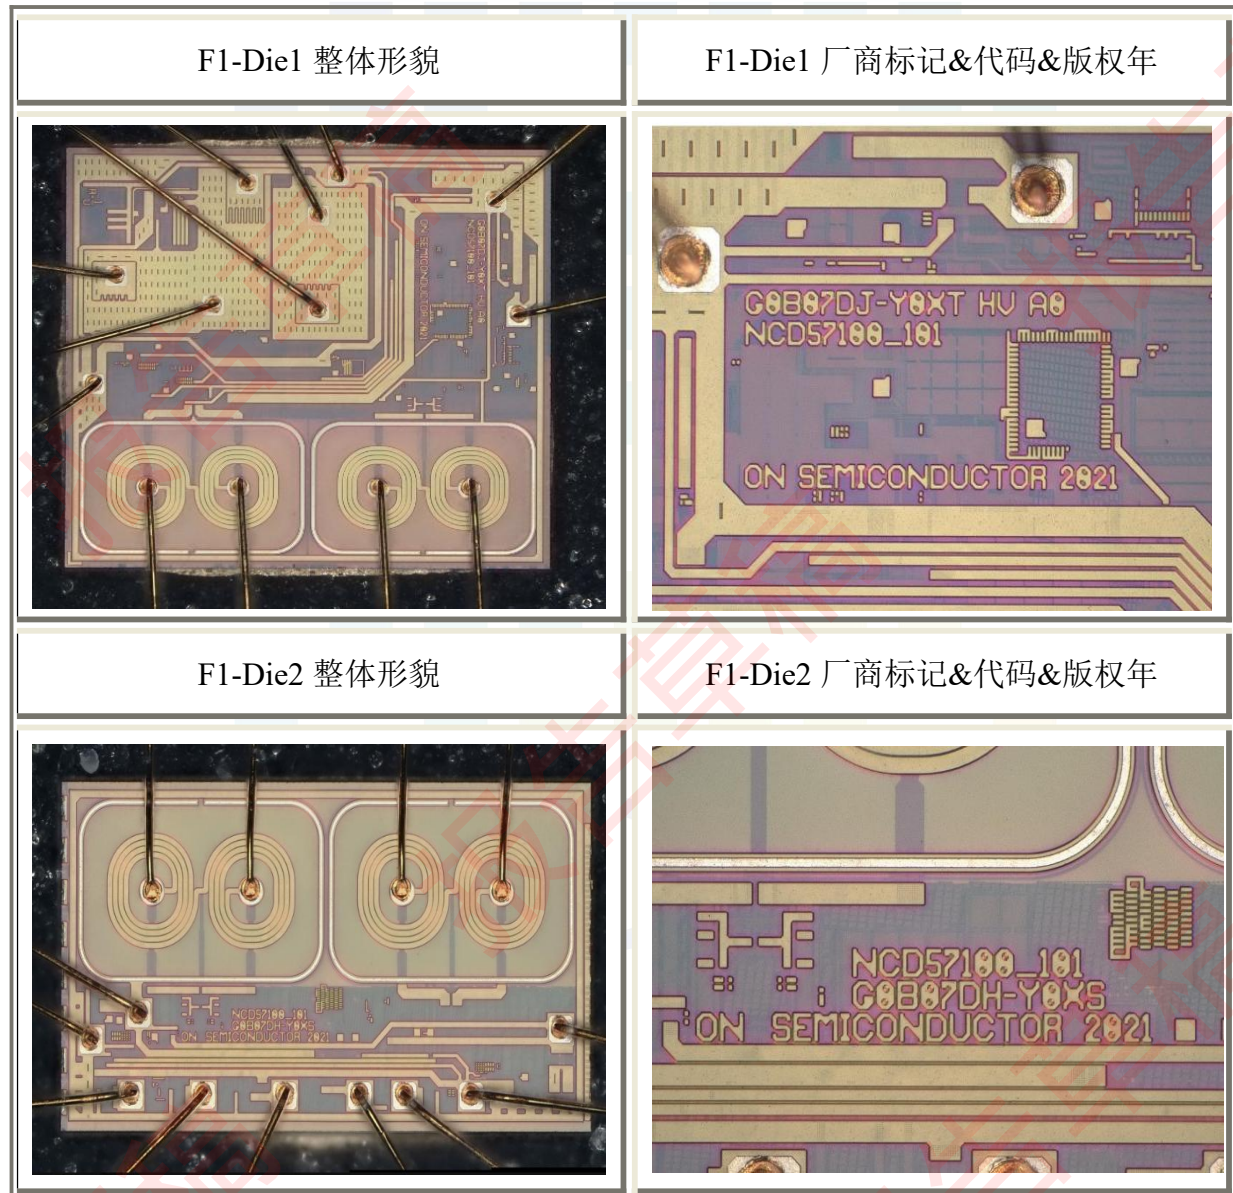
对F1样品开盖后进行内部目检，发现2颗die及ON相关厂商标识，经检查die上均无异常现象。

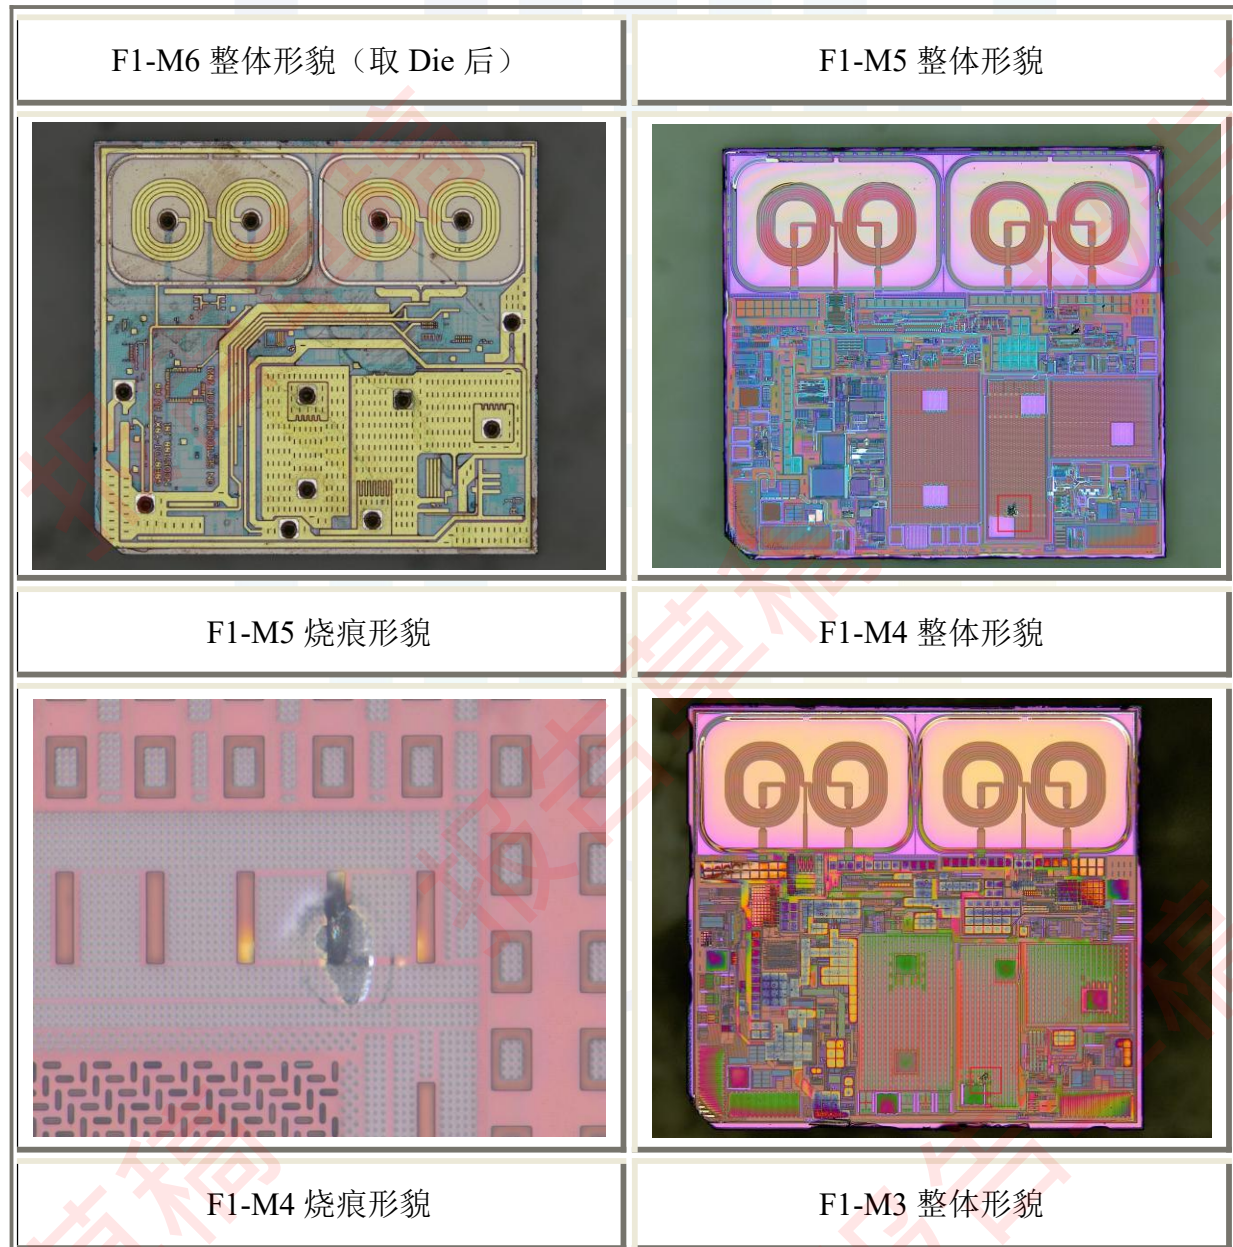
对开盖后的F1样品进行去层分析，检查发现M5~M1、CT和Sub区域均发现明显烧痕形貌。

综上分析推测失效品因EOS/ESD导致die内部金属层和绝缘层区域出现击穿烧毁痕迹，从而引起短路失效。

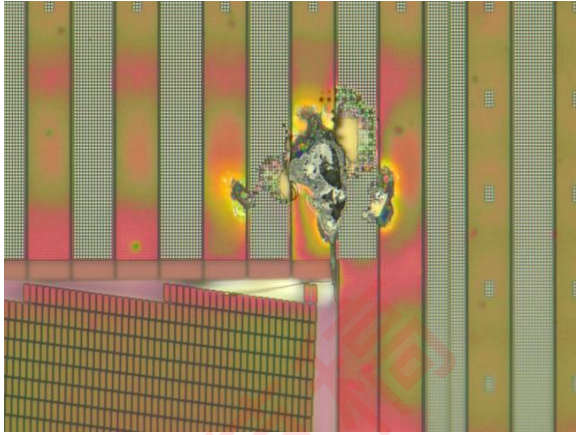
F1-M3 烧痕形貌

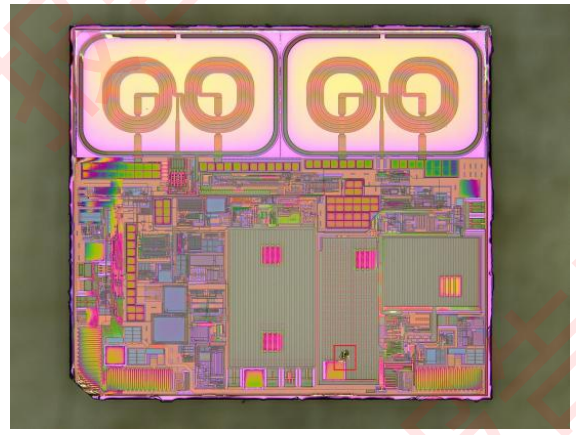
F1-M2 整体形貌

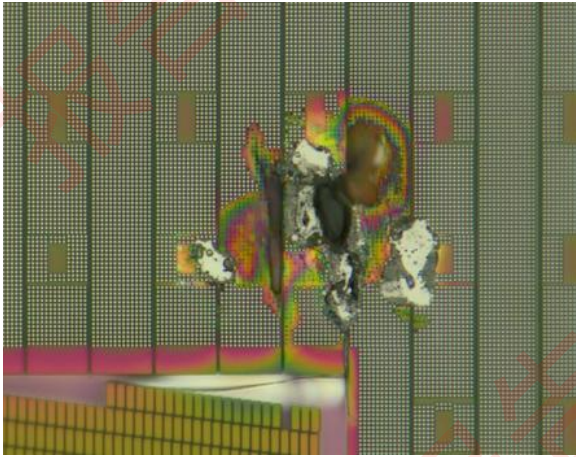
F1-M2 烧痕形貌

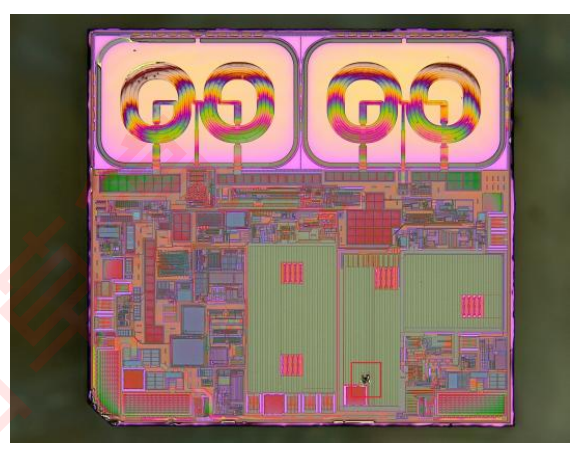
F1-M1 整体形貌

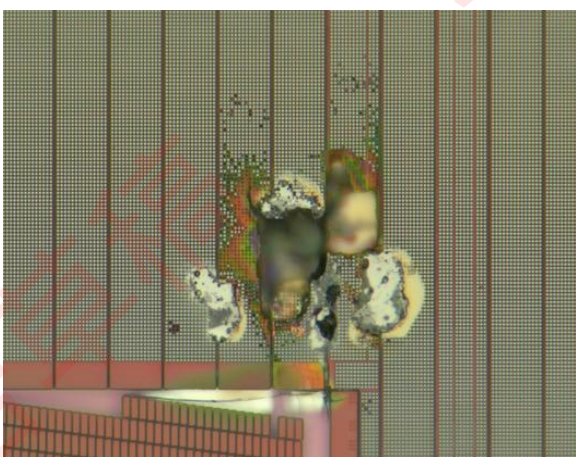
F1-M1 烧痕形貌

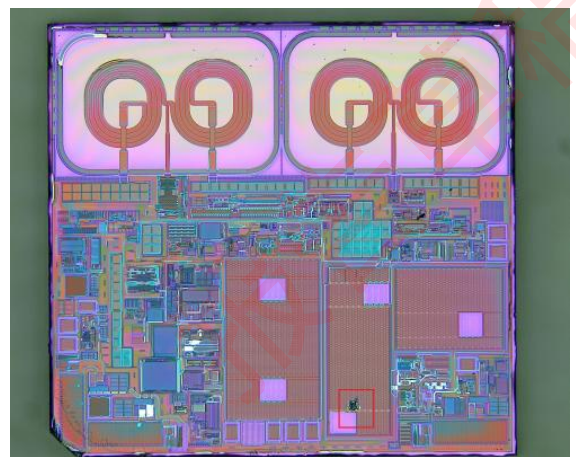
F1-CT 形貌

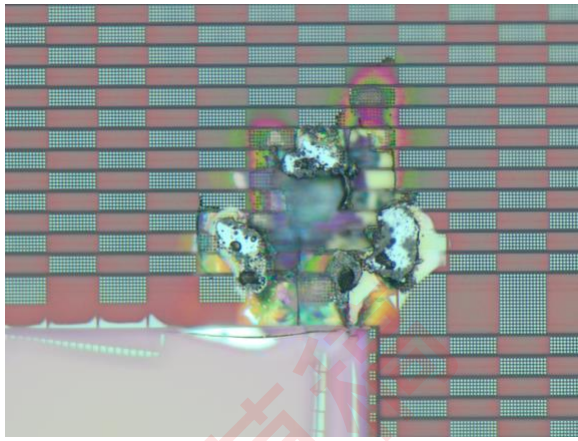
F1-CT 烧痕形貌

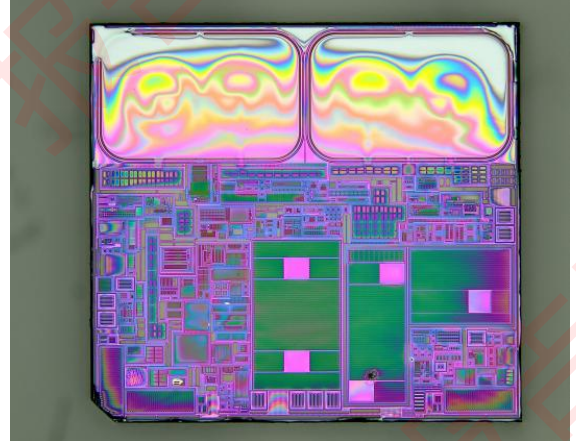
F1-Sub 形貌
