## 失效分析报告

样品名称 集成电路

型号规格 TUSB4020BIPHPR

器件品牌 TI

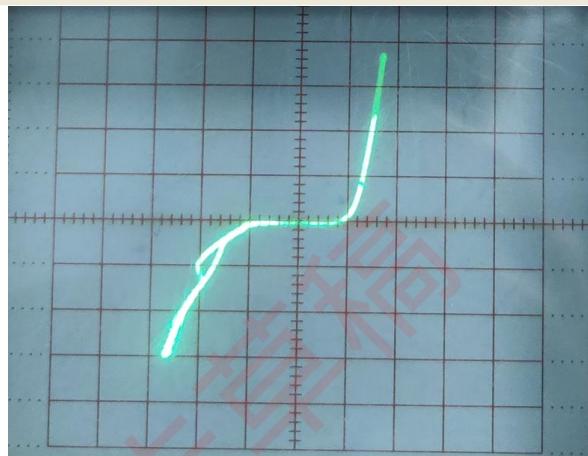
F2样品：Pin1(VDD)-Pin3(SDA)、Pin21(PWRCTL\_POL)-Pin22(SMBUSz)、Pin38(XI)-Pin39(XO)漏电；

F2 Pin1(VDD)-Pin3(SDA)漏电

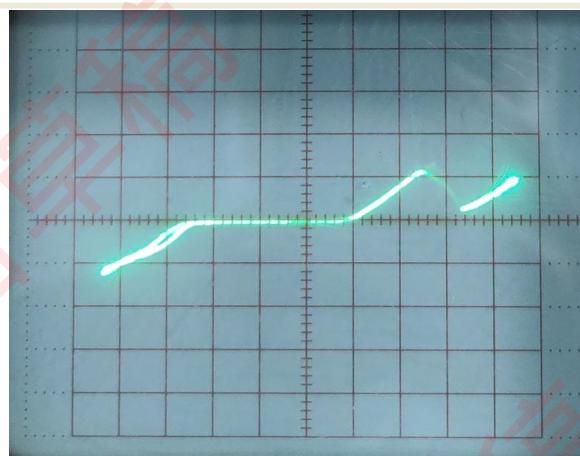
F1样品：Pin21(PWRCTL POL)-Pin22(SMBUSz)漏电；

F1  
Pin21(PWRCTL\_POL)-Pin22(SMBUSz)  
漏电

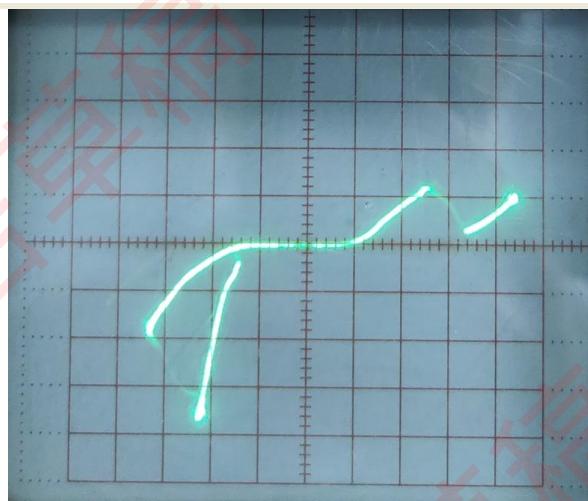
F2  
Pin21(PWRCTL\_POL)-Pin22(SMBUSz)  
漏电

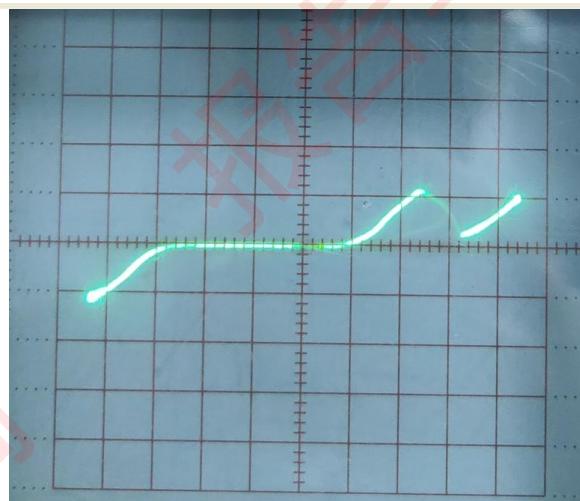
F3样品：Pin21(PWRCTL POL)-Pin22(SMBUSz)、Pin38(XI)-Pin39(XO)漏电。

F3  
Pin21(PWRCTL\_POL)-Pin22(SMBUSz)  
漏电

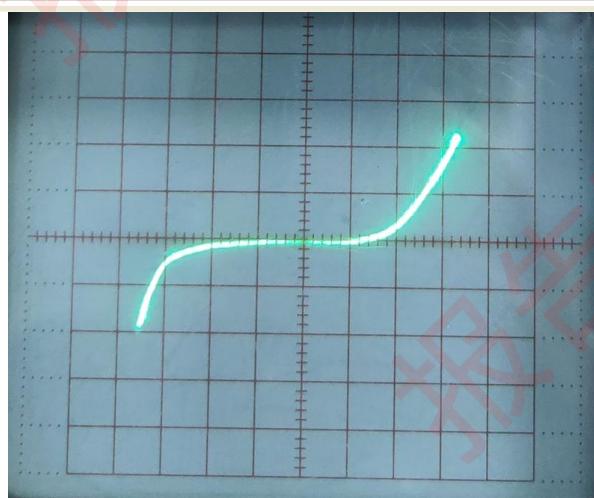
F2 Pin38(XI)-Pin39(XO)漏电

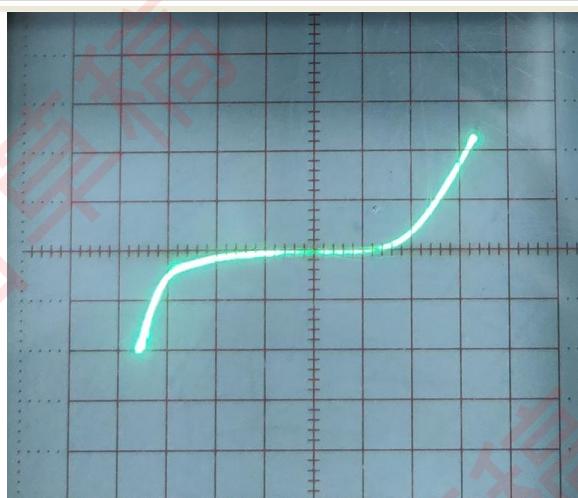
F3 Pin38(XI)-Pin39(XO)漏电

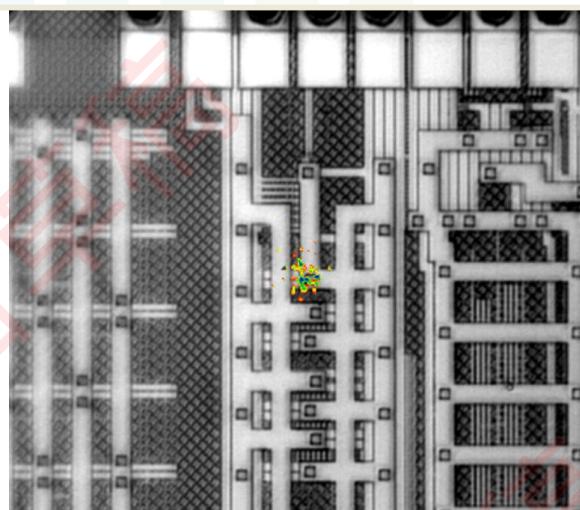
对2片（G1, F2）样品的Pin3(SDA)-Pin1(VDD)分别上电（电压限制为3.3V）进行热点测试并捕捉热成像，对比G1样品发现F2样品Die局部有异常亮点。

F2-Thermal(x1)  
Pin3(SDA)-Pin1(VDD)  
(电压 3.3V, 电流 57.50mA)

综上测试分析，推测因ESD/EOS导致失效品下层电路损坏而引起漏电失效。

注意防静电措施，优化电路的浪涌保护。

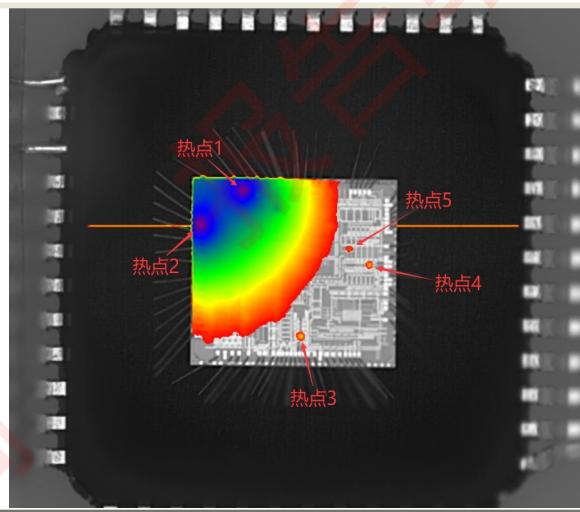
F2-Thermal-1(x1)  
Pin3(SDA)-Pin1(VDD)  
(电压 3.3V, 电流 57.50mA)

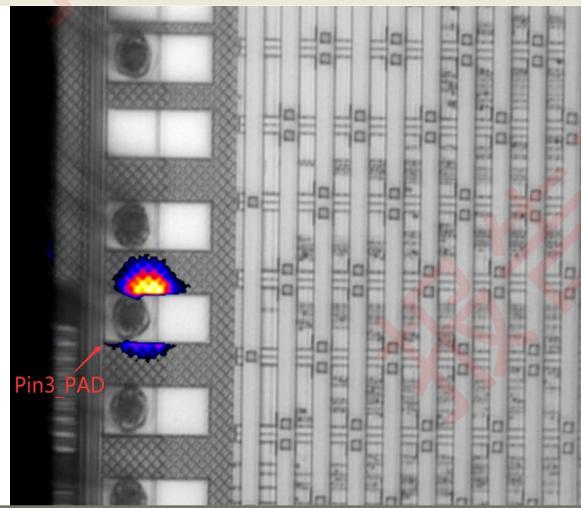
F2-Thermal(热点 1, x10)  
Pin3(SDA)-Pin1(VDD)  
(电压 3.3V, 电流 57.50mA)

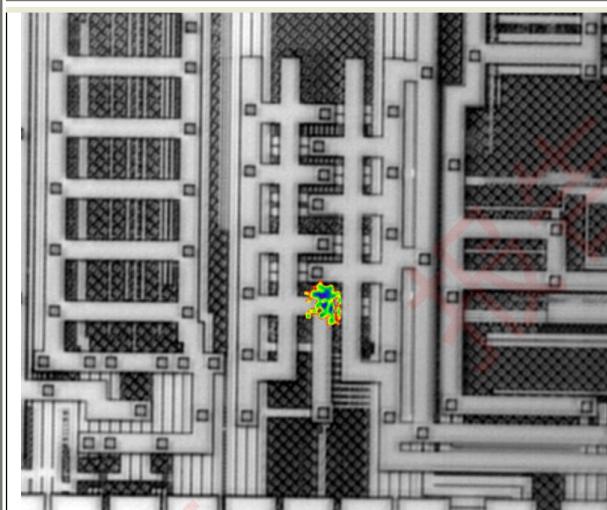
F2-Thermal(热点 2, x10)  
Pin3(SDA)-Pin1(VDD)  
(电压 3.3V, 电流 57.50mA)
