检测报告

样品名称： 集成电路

型号规格： AO3407

创芯在线电子检测中心

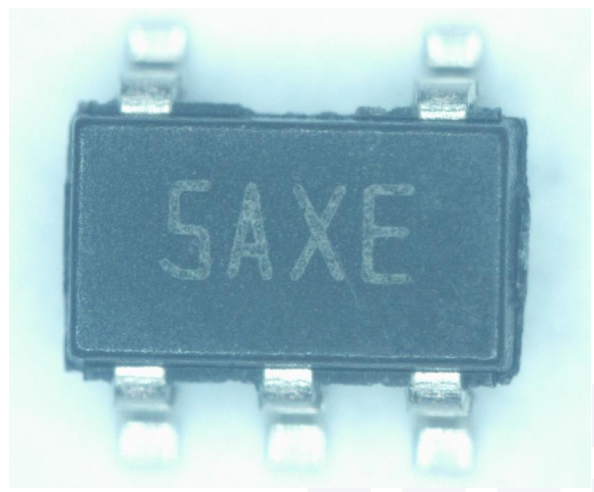
侧面

外观检测样品 2 片(#1-#2) ，芯片表面丝印清晰完整。均未发现二次涂层、打磨、缺口或破损痕迹，管脚无异常情况。所测量参数均符合原厂规格书标称范围。

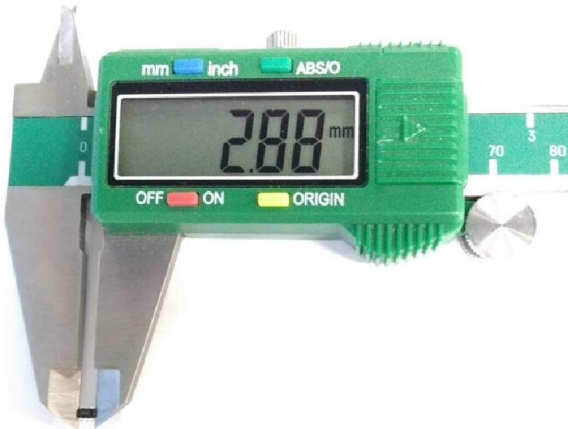
A=1.28 MM

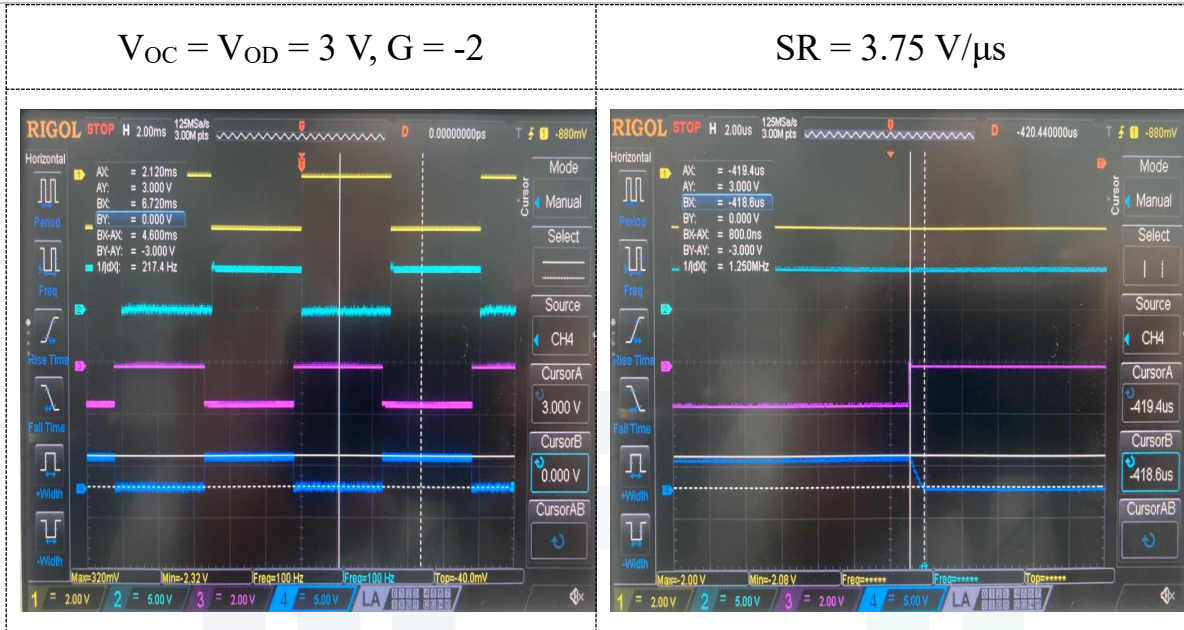
5. 关键功能测试：

使用直流电源、信号发生器和示波器验证以下参数：

放大增益： $G = -2 @ V_{INA} = V_{INB} = -2 V, V_{INC} = V_{IND} = -1.5 V;$

转换速率： $SR = 2 V/\mu s TYP @ V_S = 5 V。$

关键功能测试	结果:
测试总量	2 片
通过数量	2 片
失败数量	0 片
注	所有样品通过参数测试。

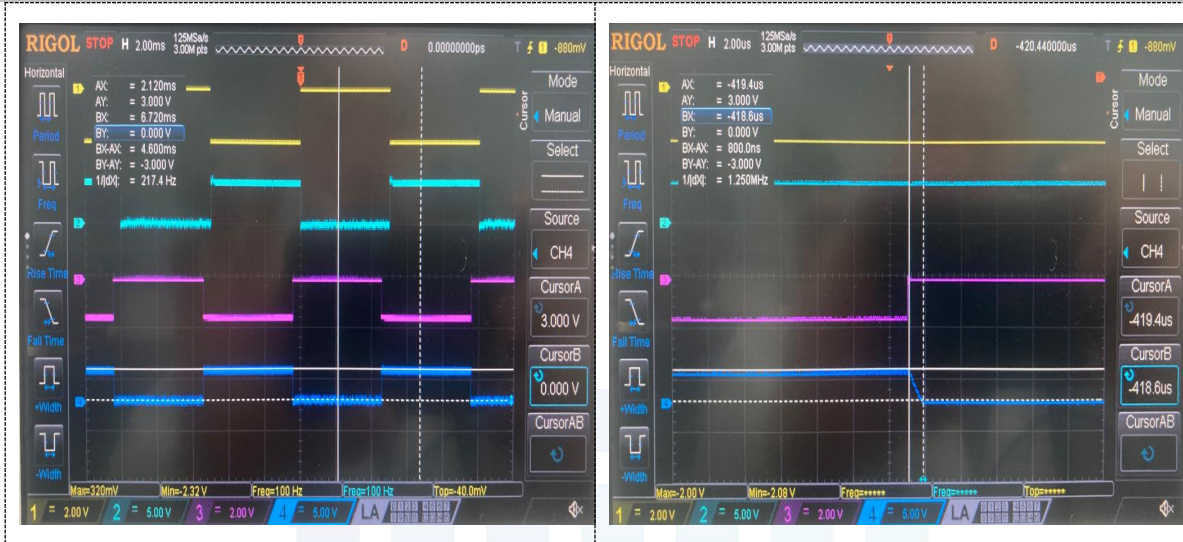
13. 关键功能测试：

使用直流电源、信号发生器和示波器验证以下参数：

放大增益： $G = -2 @ V_{INA} = V_{INB} = -2 V, V_{INC} = V_{IND} = -1.5 V;$

转换速率：SR = 2 V/μs TYP @ VS = 5 V。

关键功能测试	结果：
测试总量	2 片
通过数量	2 片
失败数量	0 片
注	所有样品通过参数测试。
