破坏性物理分析 (DPA) 报告

型号规格：_____ OPA128LM _____

深圳市创芯在线检测服务有限公司

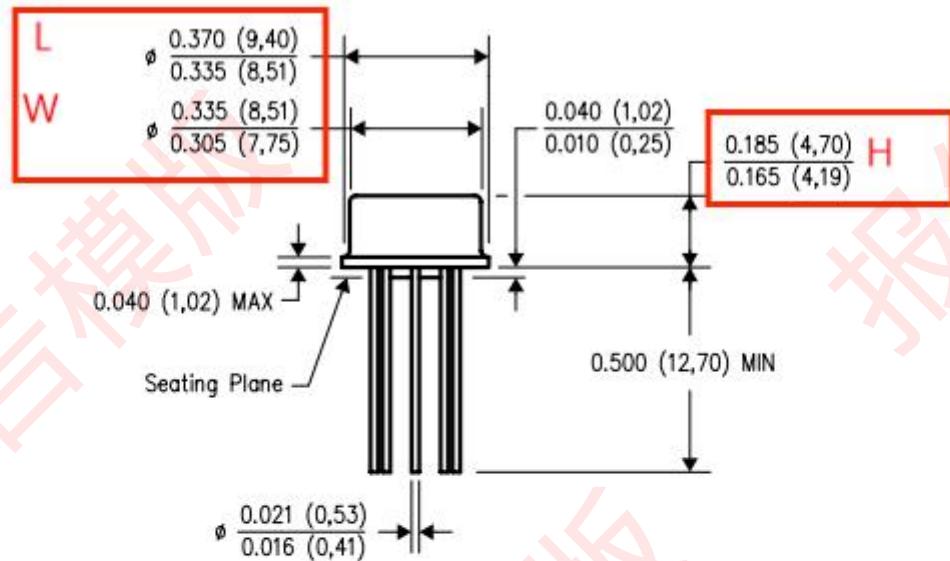
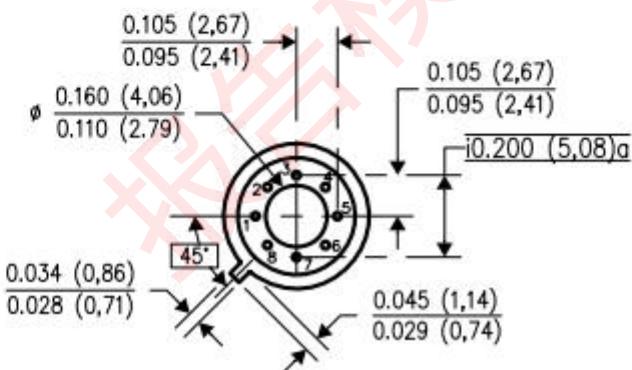
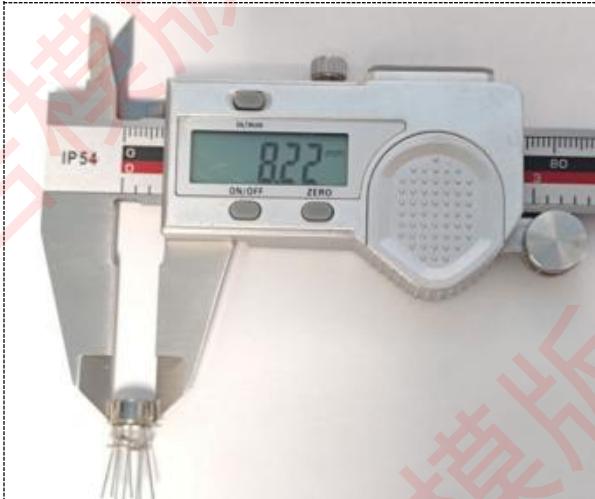
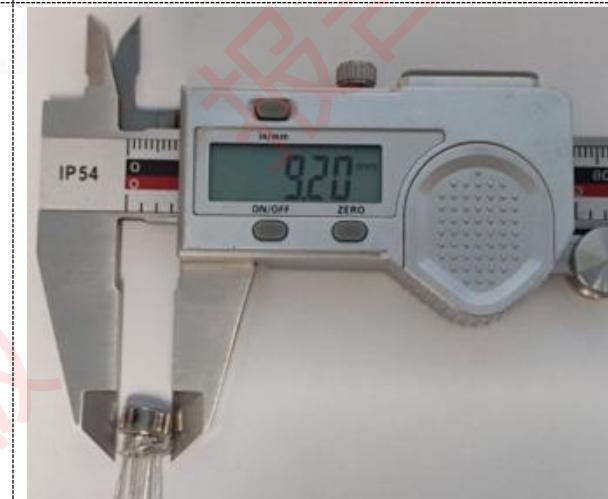
封装尺寸

执行标准	GJB 4027B-2021 工作项目 1101-2.2 和 GJB 548C-2021 方法 2009.2		
环境条件	环境温度：25±3 °C 相对湿度：45%~65% RH		
检验设备	光学显微镜	设备型号	SEZ-260
样品名称	集成电路	型号	OPA128LM
器件品牌	ADI	批次代码	1209
器件封装	TO-99	分析数量	2 PCS
检验结果	<input checked="" type="checkbox"/> 合格 <input type="checkbox"/> 不合格 <input type="checkbox"/> 未进行		
检验结果			
样品编号	结果	缺陷及描述	
1	合格	器件表面丝印清晰完整，均无二次涂层、打磨、缺口、破损痕迹，管脚无异常。随机抽取 1 片样品测量尺寸，所测量参数均符合原厂规格书标称范围。	
2	合格		
/	/

L = 8.22 mm

W = 9.20 mm

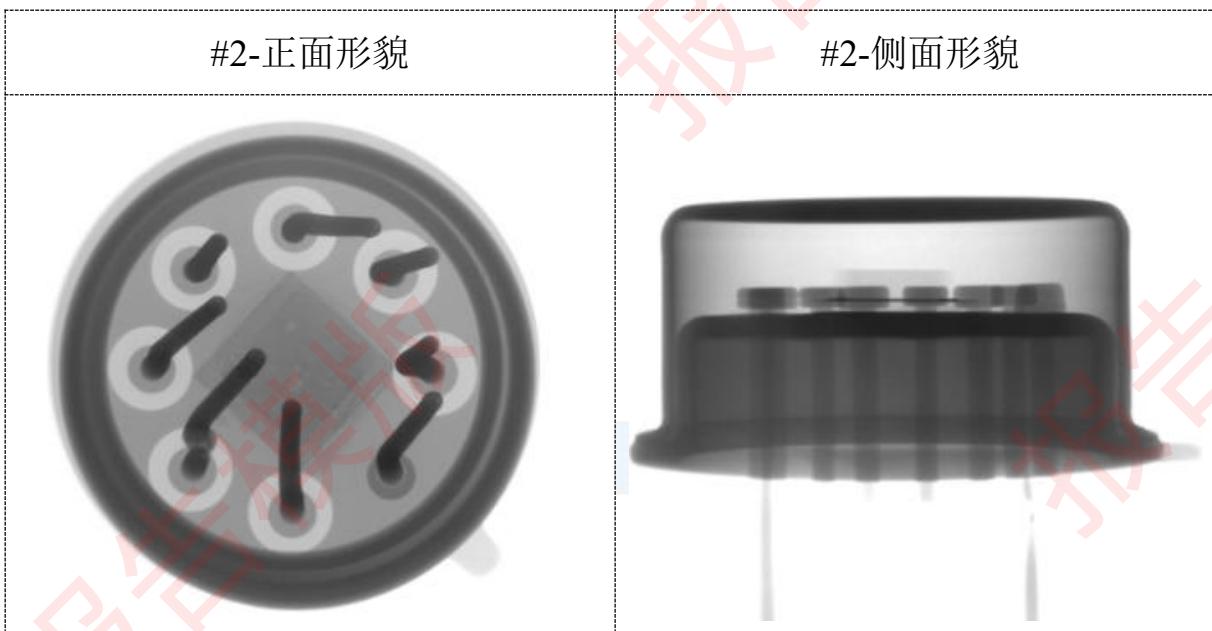
执行标准	GJB 4027B-2021 工作项目 1101-2.3 和 GJB 548C-2021 方法 2012.2		
环境条件	环境温度：25±3 °C 相对湿度：45%~65% RH		
检验设备	X-射线探伤机	设备型号	X6600
样品名称	集成电路	型号	OPA128LM
器件品牌	ADI	批次代码	1209
器件封装	TO-99	分析数量	2 PCS
检验结果	<input checked="" type="checkbox"/> 合格 <input type="checkbox"/> 不合格 <input type="checkbox"/> 未进行		
检验结果			
样品编号	结果	缺陷及描述	
1	合格	器件 2 片样品结构一致，均未发现结构异常。2 片样品 X-ray 检测均通过。	
2	合格		
/	/

样品编号	检测要求	结果
#1-#2	内部晶圆是否存在裂纹、粘接倾斜或超出粘接范围的异常	通过
	内部键合丝是否断裂、交丝、弧度超标、焊点脱焊异常	通过
	内部引线架和基板结构是否异常	通过
	内部粘接界面的空洞是否异常，是否存在粘接料与主体分离，粘接料累积过高异常	通过
	多颗样品检测时内部的晶圆、键合丝、键合方式、材质、引线架、基板结构、内部粘接是否一致	通过
	侧视图内部的粘接料爬升高度、键合丝弧度、键合丝与顶部间距、一二焊点是否存在异常	通过
	样品内部是否存在超出0.025mm的附着或游离颗粒物，是否为金属材质	通过
	#1-正面形貌	#1-侧面形貌

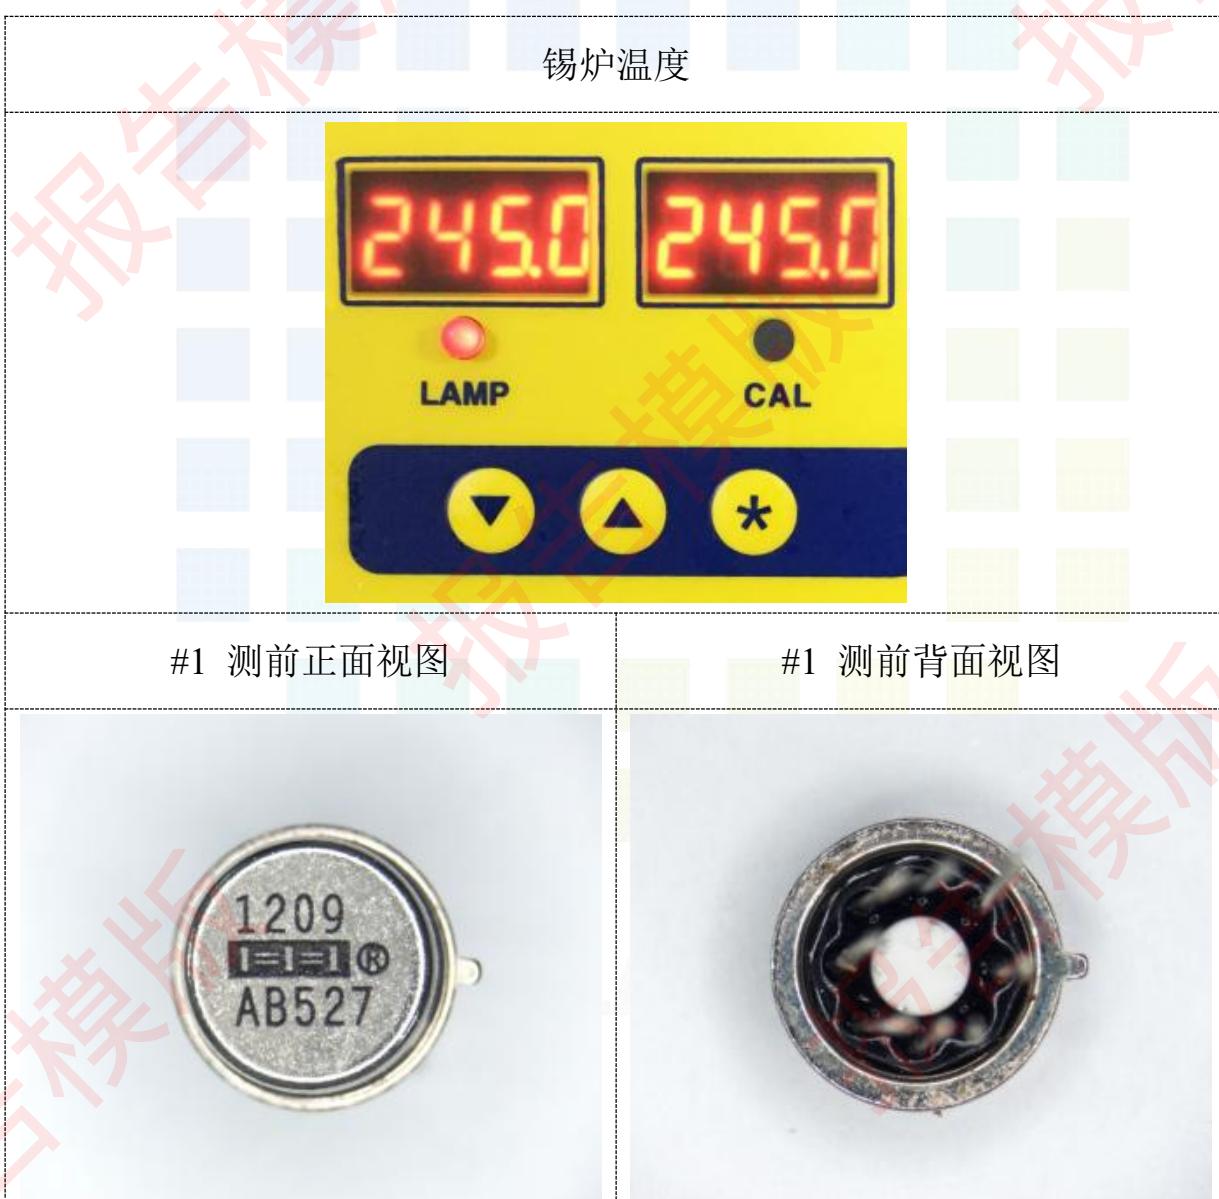
执行标准	GJB 548C-2021 方法 2023.2		
环境条件	环境温度: 25±3 °C 相对湿度: 45%~65% RH		
检验设备	锡炉	设备型号	BK-207
样品名称	集成电路	型号	OPA128LM
器件品牌	ADI	批次代码	1209
器件封装	TO-99	分析数量	2 PCS
检验结果	<input checked="" type="checkbox"/> 合格 <input type="checkbox"/> 不合格 <input type="checkbox"/> 未进行	检验结果	
样品编号	结果	缺陷及描述	
1	合格	器件 2 片样品进行可焊性测试, 引脚测试端被新的焊料层覆盖面积超过 95%以上。2 片样品检测均通过。	
2	合格		
/	/

测试条件			
浸锡时间	5 s	助焊剂浸入时间	5 s
助焊剂浸入角度	45 °	熔锡炉温度	245 °C
焊锡材料	Sn96.5%,Ag3.0%,Cu0.5%	焊接方式	浸渍与观察

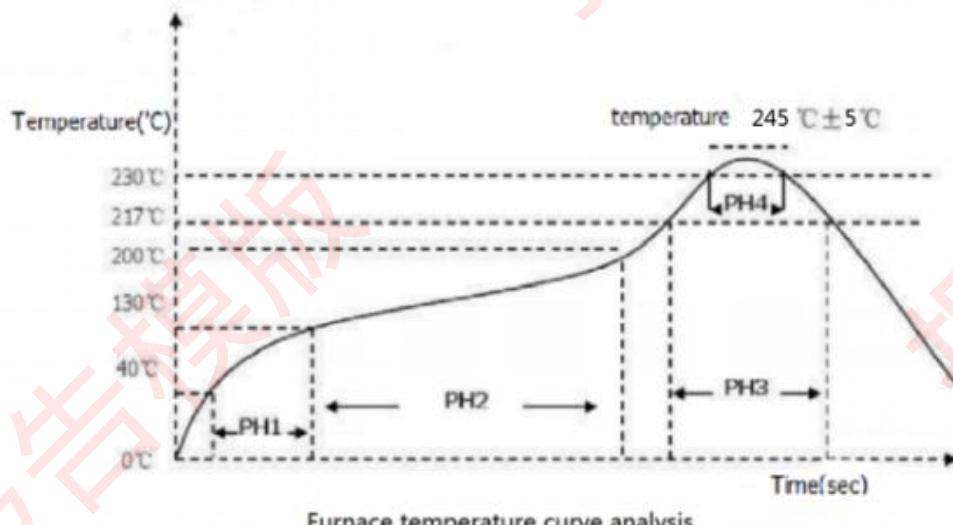
测试曲线图

检验结果		
样品编号	结果	缺陷及描述
#1	通过	蒸汽老化 8h 后，使用回流焊在 250°C 的峰值回流温度下进行测试，测试后的样品进行外观检查，检查结果测量显示引脚焊接区覆盖达到 95%，因此分析判定该样品可焊性测试结果通过。
#2	通过	
#3	通过	
#4	通过	
#5	通过

Furnace temperature curve analysis

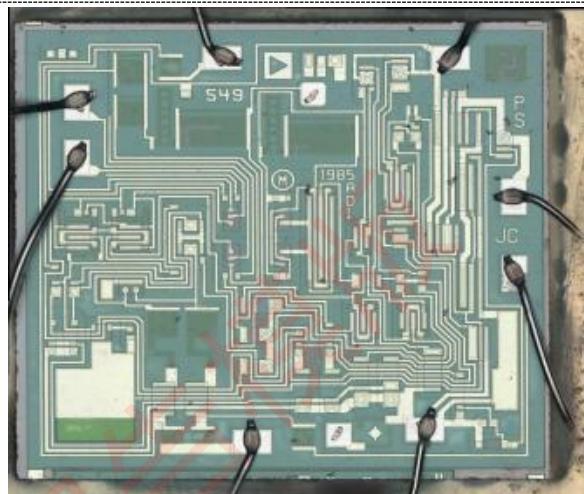
#1 Die 整体形貌

执行标准	GJB 4027B-2021 工作项目 1101-2.7 和 GJB 548C-2021 方法 2013		
环境条件	环境温度：25±3 °C 相对湿度：45%~65% RH		
检验设备	激光开盖机	设备型号	DM300-IC
样品名称	集成电路	型号	OPA128LM
器件品牌	ADI	批次代码	1209
器件封装	TO-99	分析数量	2 PCS
检查结果	<input checked="" type="checkbox"/> 合格 <input type="checkbox"/> 不合格 <input type="checkbox"/> 用户评价	检查结果	
样品编号	结果	缺陷及描述	
1	合格	发现结构一致，Die 上均发现 ADI 标志和 1985 版 权年及晶片代码 JC 549，键合丝直径 34.90μm，结 构完整，符合标准要求。	
2	合格		
/	/

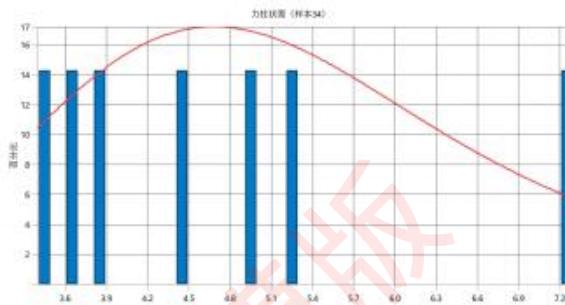
2#测试曲线图 2

执行标准	GJB 4027B-2021 工作项目 1101-2.8 和 GJB 548C-2021 方法 2011.2							
环境条件	环境温度：25±3 °C 相对湿度：45%~65% RH							
检验设备	焊接强度测试仪			设备型号	DAGE4000			
样品名称	集成电路			型号	OPA128LM			
器件品牌	ADI			批次代码	1209			
器件封装	TO-99			分析数量	2 PCS			
检查结果	<input checked="" type="checkbox"/> 合格 <input type="checkbox"/> 不合格 <input type="checkbox"/> 用户评价							
检查结果								
样品编号	引线材料	引线直径 (μm)	测试引线根数	参考合格判据 (gf)	最小值 (gf)	最大值 (gf)		
1	Au	34	8	3.0	3.348	8.513		
2	Au	34	7	3.0	3.436	7.294		
缺陷描述	无异常							
注释	2#样品测试过程中一根引线测试时有滑动，不计入检查结果中。

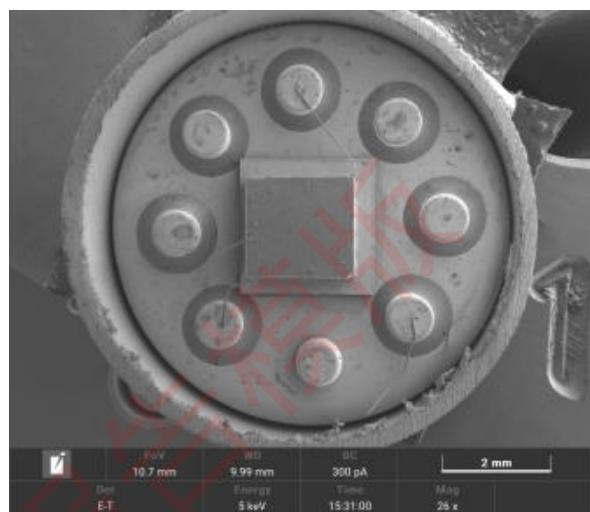
1#SEM 形貌图 1

执行标准	GJB 4027B-2021 工作项目 1101-2.9 和 GJB 548C-2021 方法 2018.2		
环境条件	环境温度：25±3 °C 相对湿度：45%~65% RH		
检验设备	扫描电子显微镜	设备型号	SNE-3000MS
样品名称	集成电路	型号	OPA128LM
器件品牌	ADI	批次代码	1209
器件封装	TO-99	分析数量	2 PCS
检查结果	<input checked="" type="checkbox"/> 合格 <input type="checkbox"/> 不合格 <input type="checkbox"/> 用户评价		
检查结果			
样品编号	结论	检查结果	
1	合格	器件 2 片样品 Die 表面进行可 SEM 检查, 钝化层、金属层表面无可见缺陷, 符合标准要求。2 片样品检测均通过。	
2	合格		
/	/
