失效分析报告

样品名称：_____ 集成电路 _____

型号规格：_____ JW3510SOTA#TRPBF _____

器件品牌：_____ Joulwatt _____

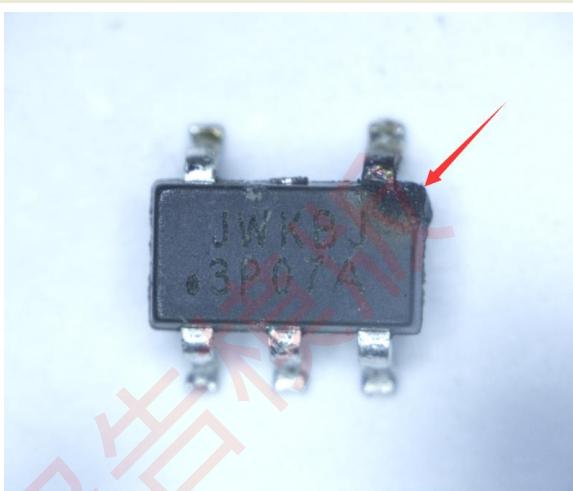
外部目检4片（NG1~NG4）样品，检查样品外部封装材料、密封区、标识区、引脚等关键区域，发现NG1、NG2样品表面存在烧蚀痕迹，NG3、NG4样品表面存在裂纹。

NG1-正面（烧蚀）

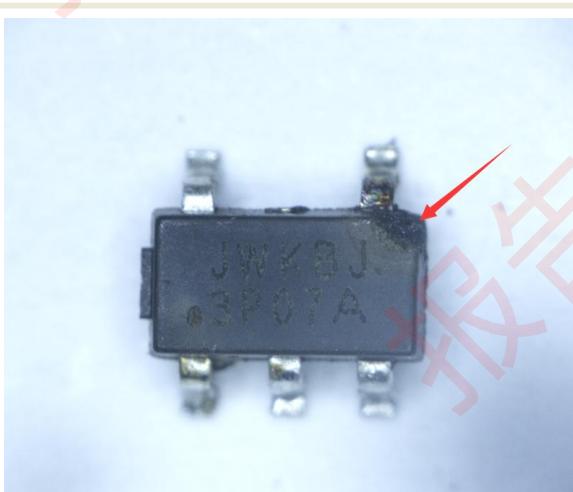
NG2-正面（烧蚀）

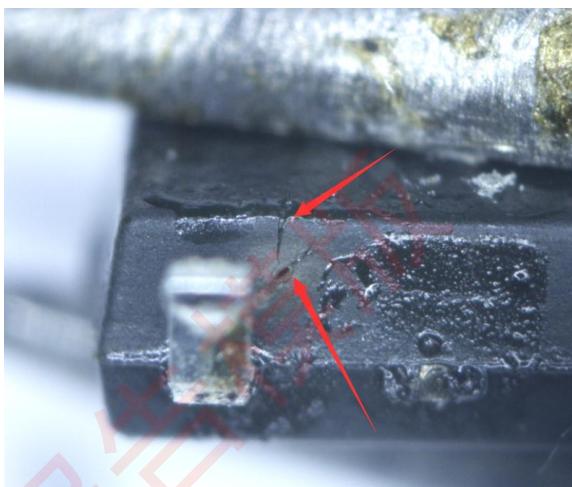
NG3-侧面（裂纹）

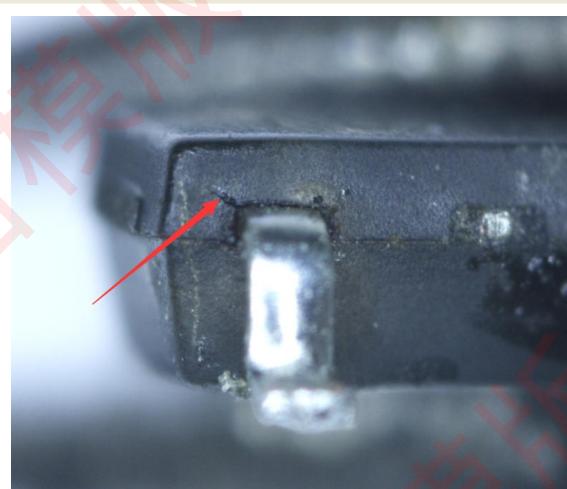
NG4-侧面（裂纹）

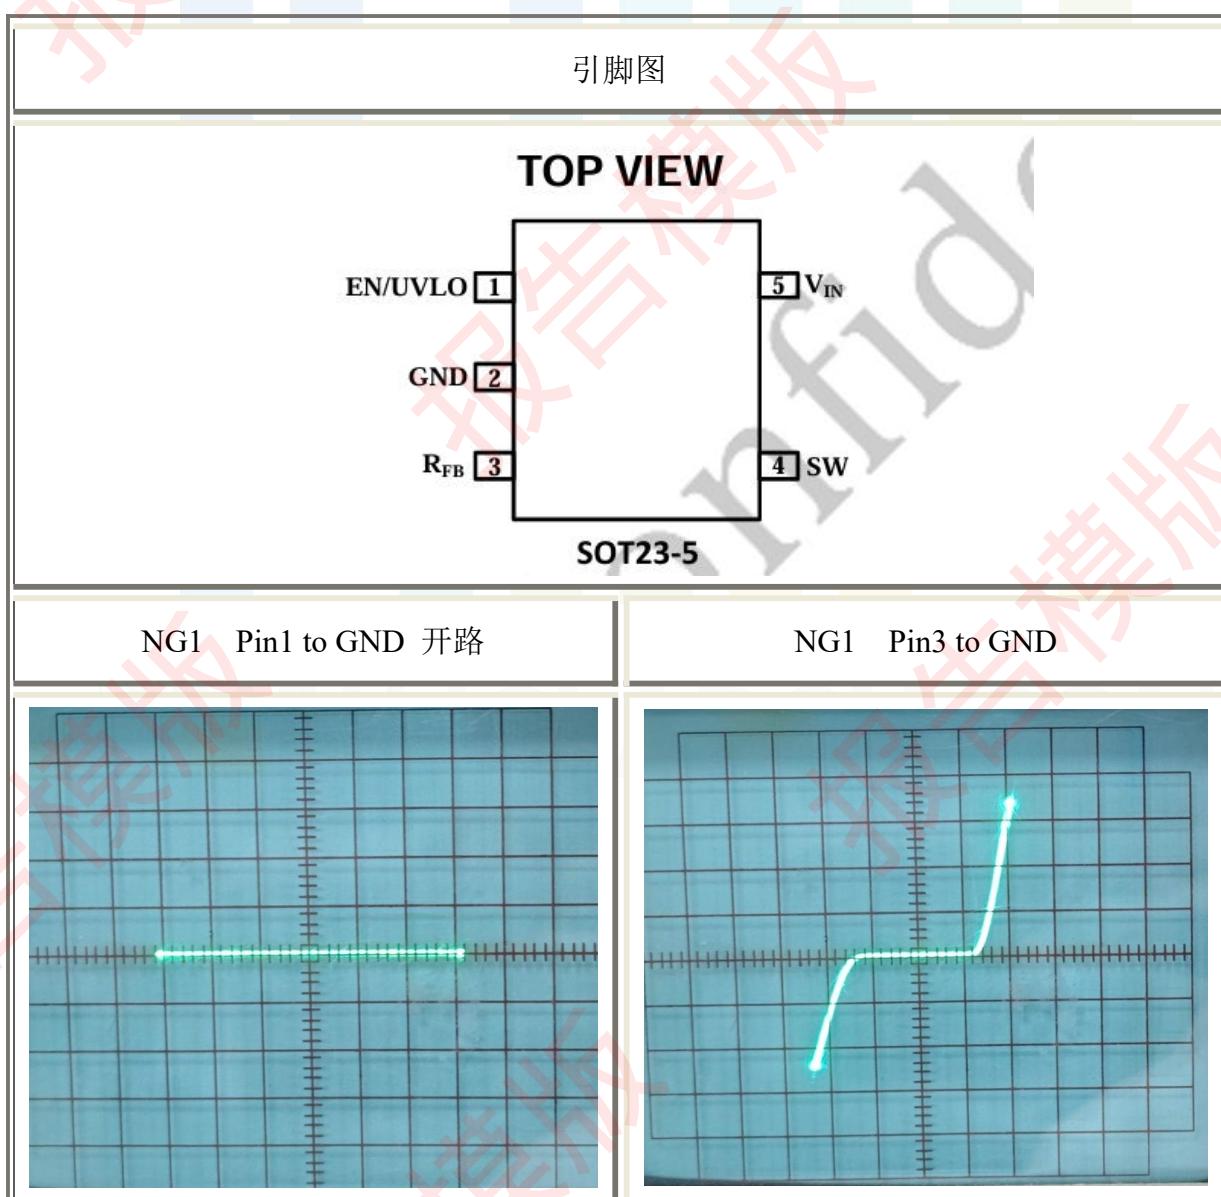
客户反馈样品4-5脚短路。

对4片（NG1~NG4）样品进行I-V特性曲线测试，测试结果：

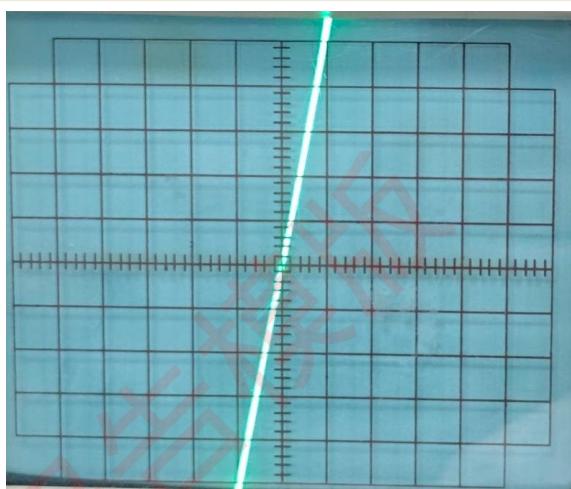
NG1样品：Pin4 to GND 短路，Pin (1、5) to GND 开路；

NG1 Pin4 to GND 短路

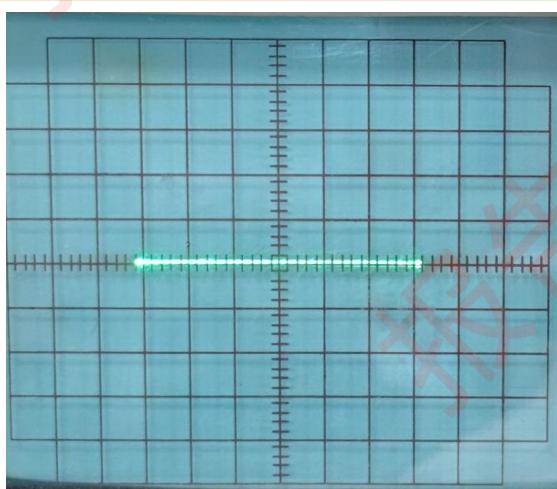
NG1 Pin5 to GND 开路

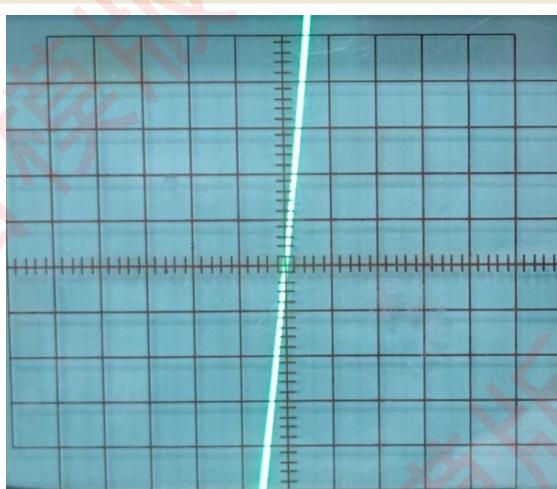
NG2样品：Pin (1、4) to GND 短路，Pin (3、5) to GND 开路；

NG2 Pin1 to GND 短路

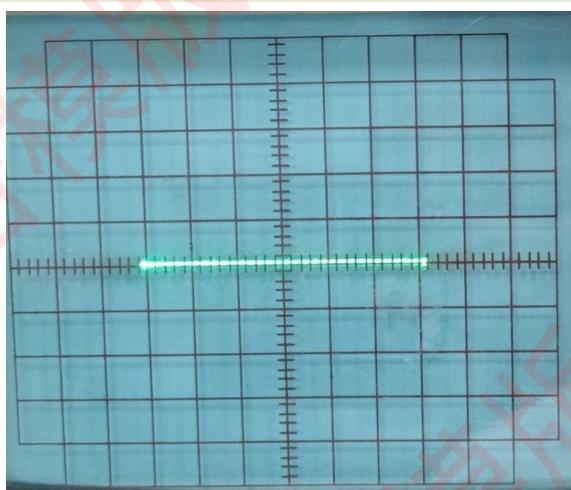
NG2 Pin3 to GND 开路

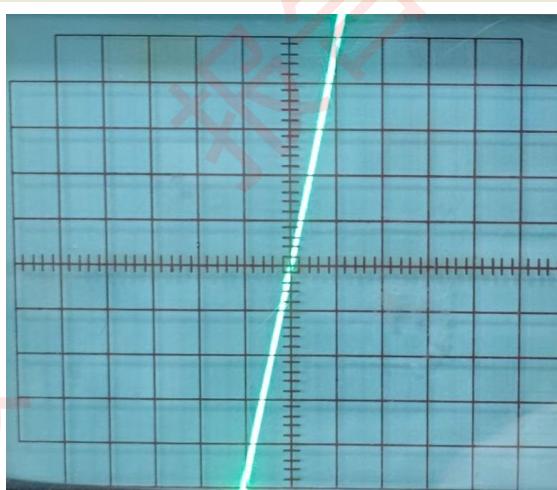
NG2 Pin4 to GND 短路

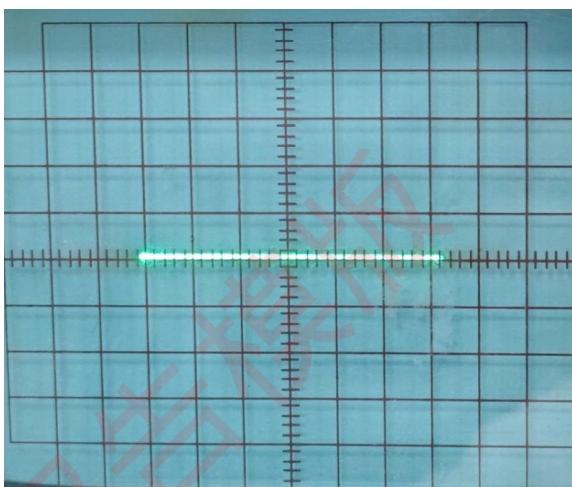
NG2 Pin5 to GND 开路

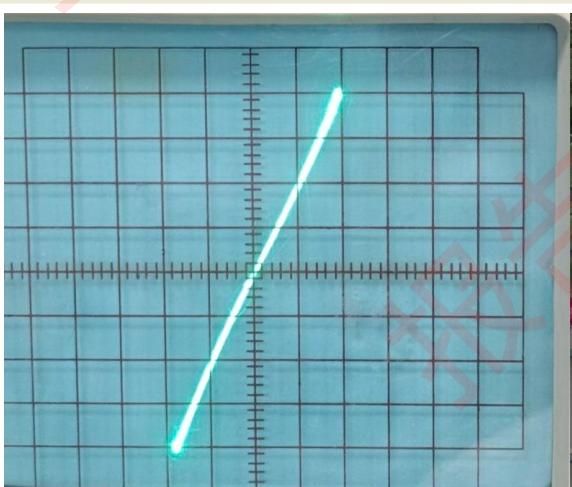
NG3样品：Pin (1、3、4、5) to GND 短路，Pin4 to Pin5 短路；

NG3 Pin1 to GND 短路

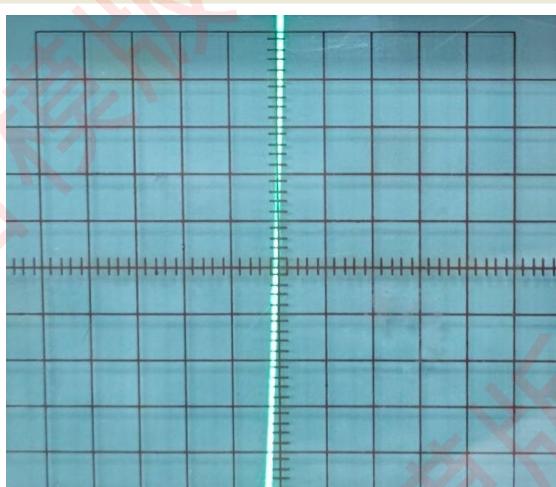
NG3 Pin3 to GND 短路

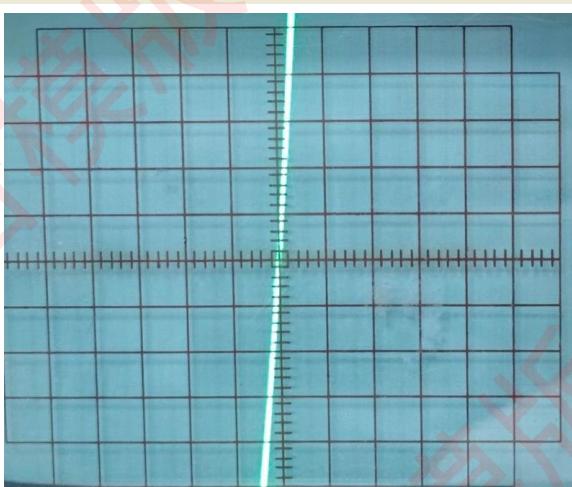
NG3 Pin4 to GND 短路

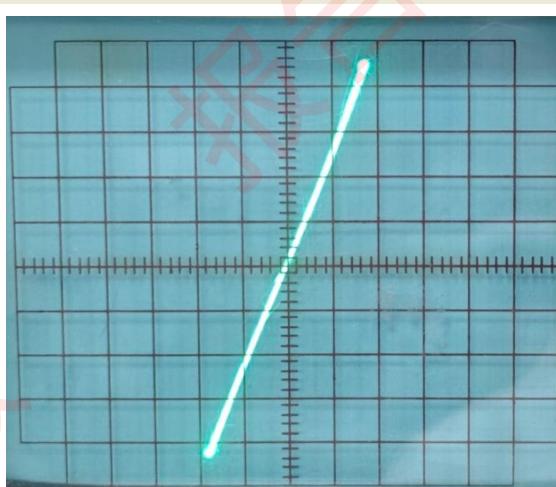
NG3 Pin5 to GND 短路

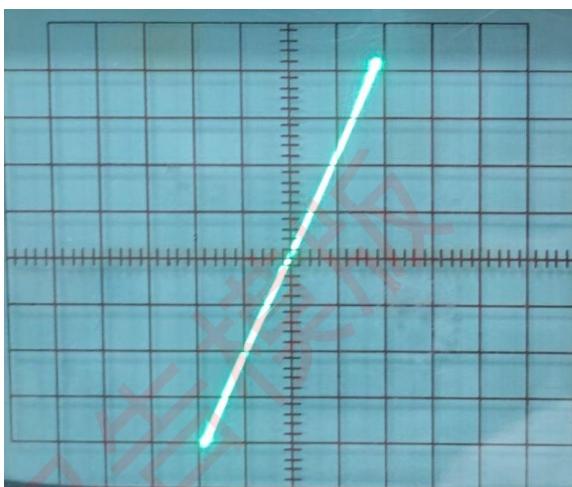
NG3 Pin4 to Pin5 短路

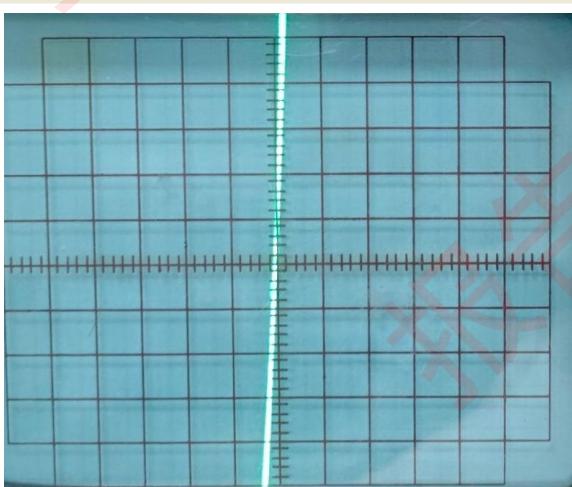
NG4样品：Pin (3、4) to GND 短路，Pin5 to GND 开路。

NG4 Pin3 to GND 短路

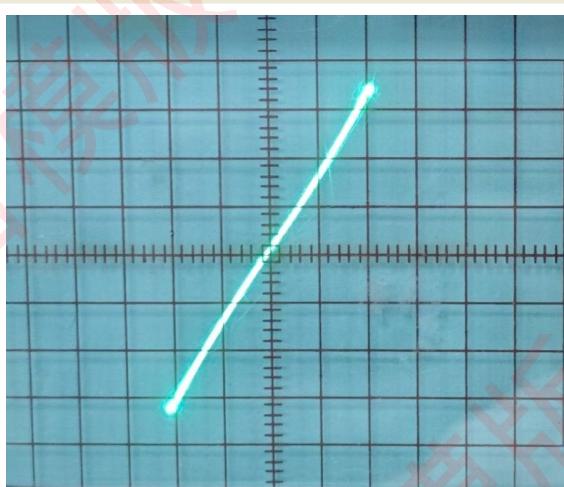
NG4 Pin4 to GND 短路

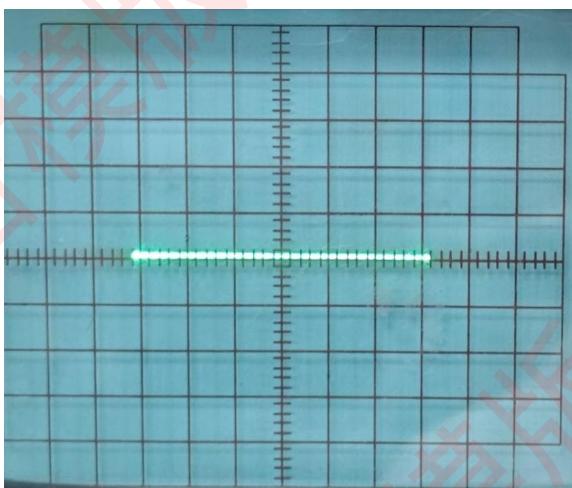
NG4 Pin5 to GND 开路

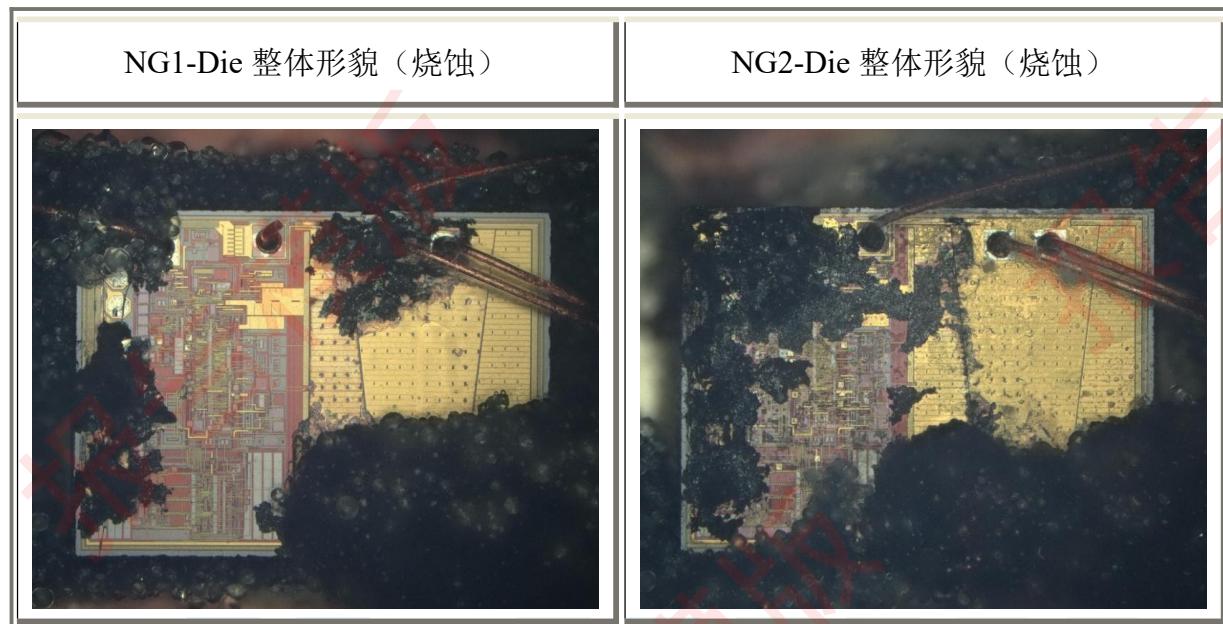
对2片（NG1、NG2）样品进行内部目检，发现2片样品Die上均存在明显烧蚀痕迹。

综上测试结果分析，样品失效由EOS导致。
