# 检测报告

样品名称： 集成电路

型号规格： R3119N050A-TR-JE

创芯在线电子检测中心

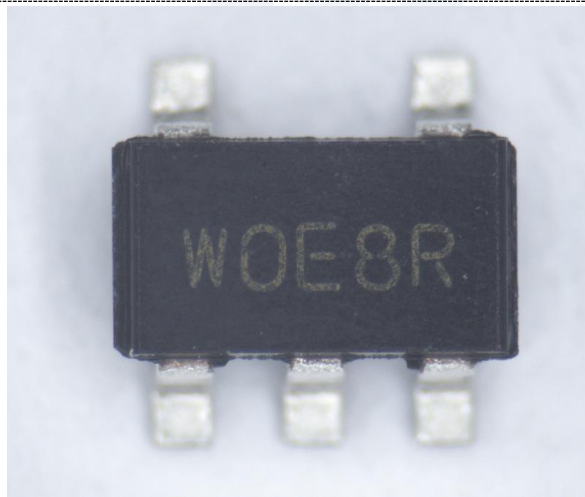
#1 测后正面视图

使用浸渍法和外观法对客户 提供制造商为 **RICOH** 型号 **R3119N050A-TR-JE** 的2片（#1-#2）测试样品进行可焊性测试。样品检测2片样品均通过，引脚测试端被新的焊料层覆盖面积超过95%以上。
