# 检测报告

样品名称： 集成电路

型号规格： AO3407

深圳市创芯在线检测服务有限公司

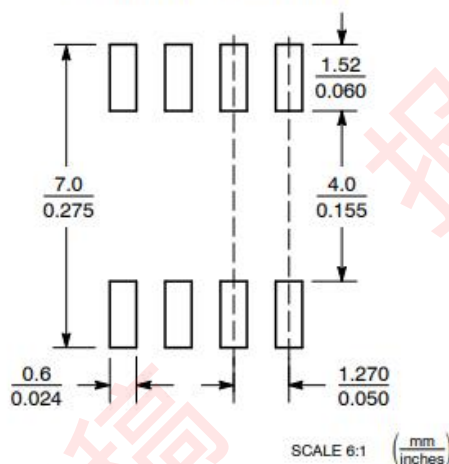
### SOLDERING FOOTPRINT\*

\*For additional information on our Pb-Free strategy and soldering details, please download the ON Semiconductor Soldering and Mounting Techniques Reference Manual, SOLDERRM/D.

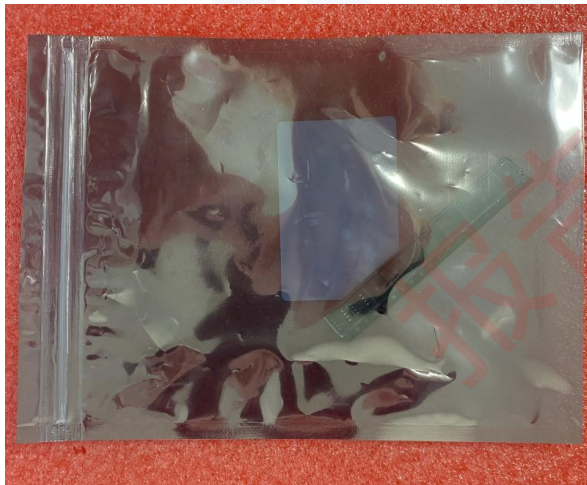
来料图片-1

备注：客户提供测试样品 2 片。

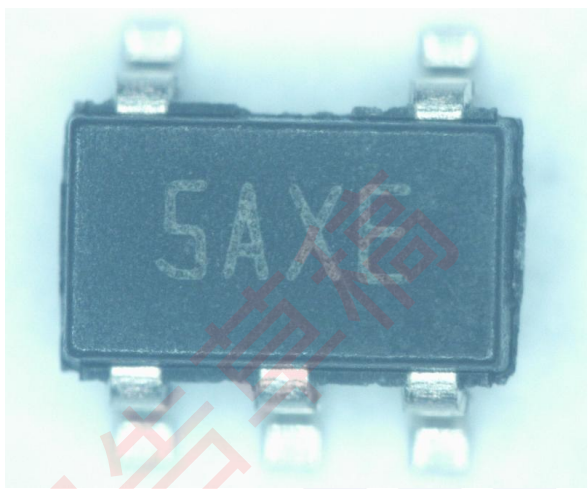
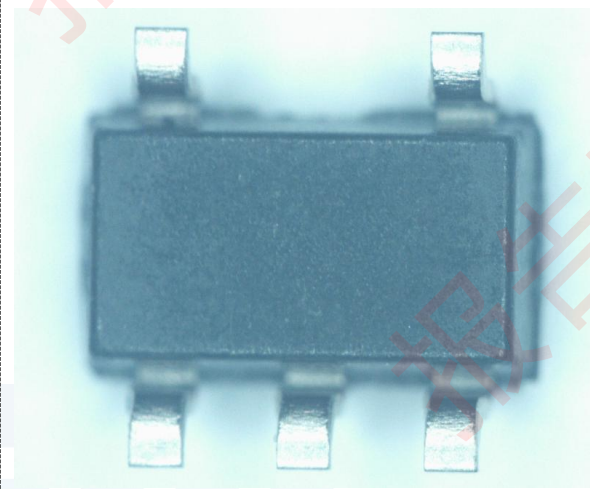
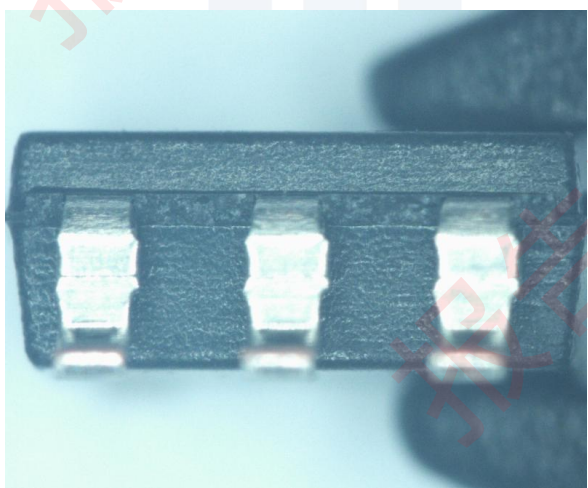
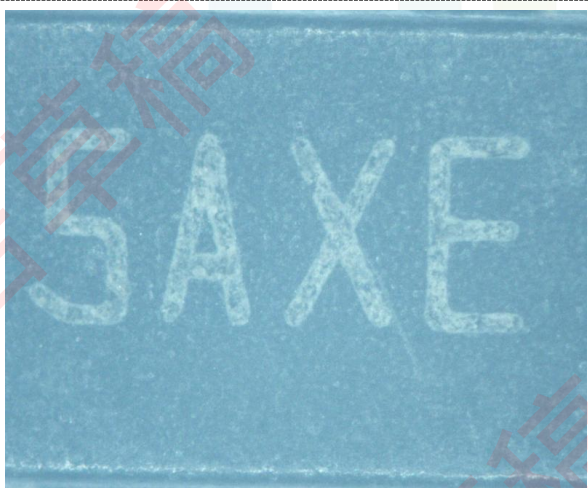
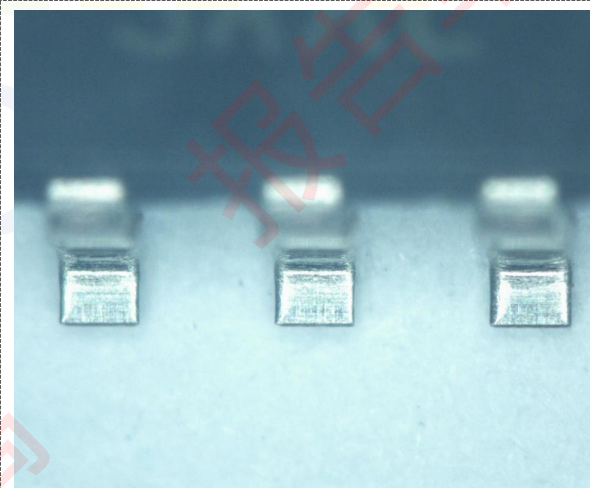
外观检测样品 2 片(#1-#2)，芯片表面丝印清晰完整。均未发现二次涂层、打磨、缺口或破损痕迹，管脚无异常情况。所测量参数均符合原厂规格书标称范围。

此样品外观检测通过。

| | 5AX or 5AXx |

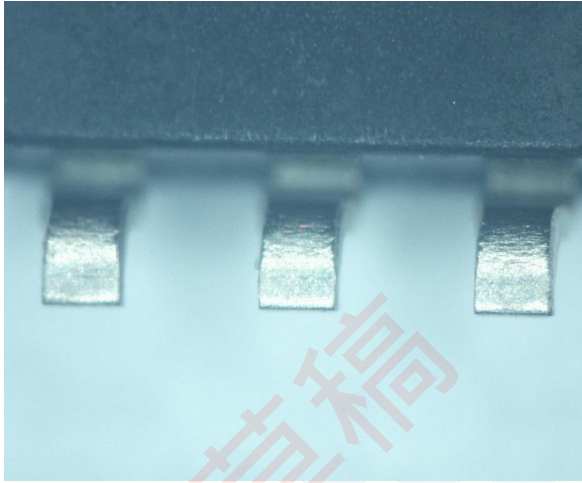
$D=2.88\text{ MM}$

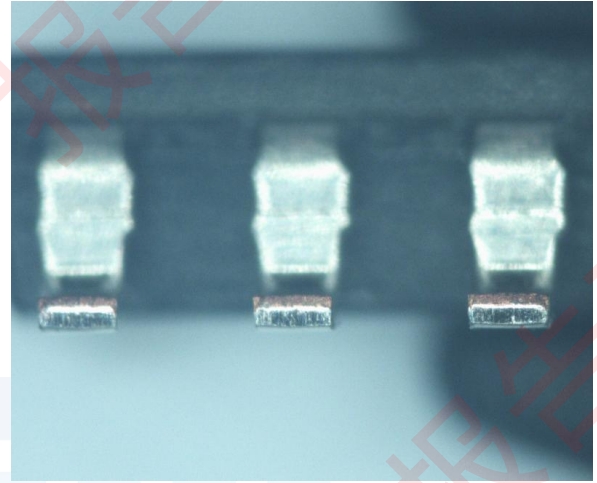
$E=2.83\text{ MM}$

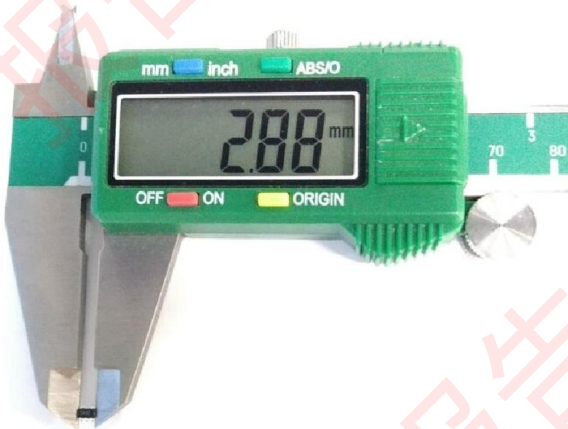
$A=1.28\text{ MM}$

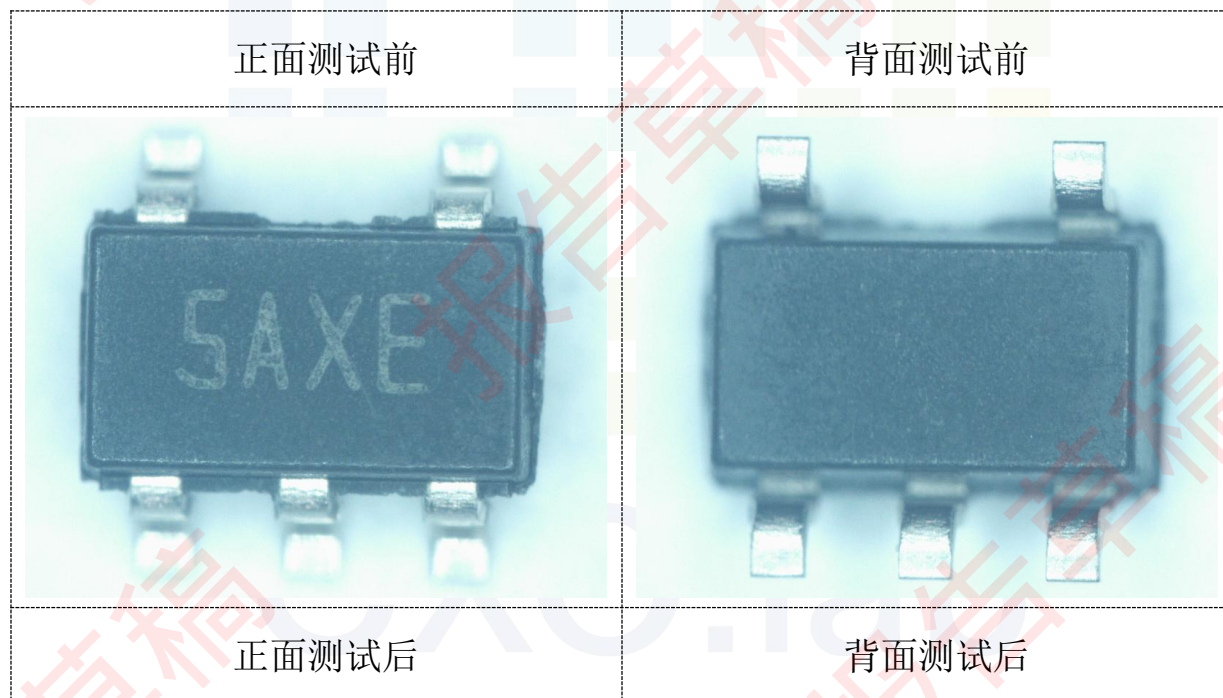
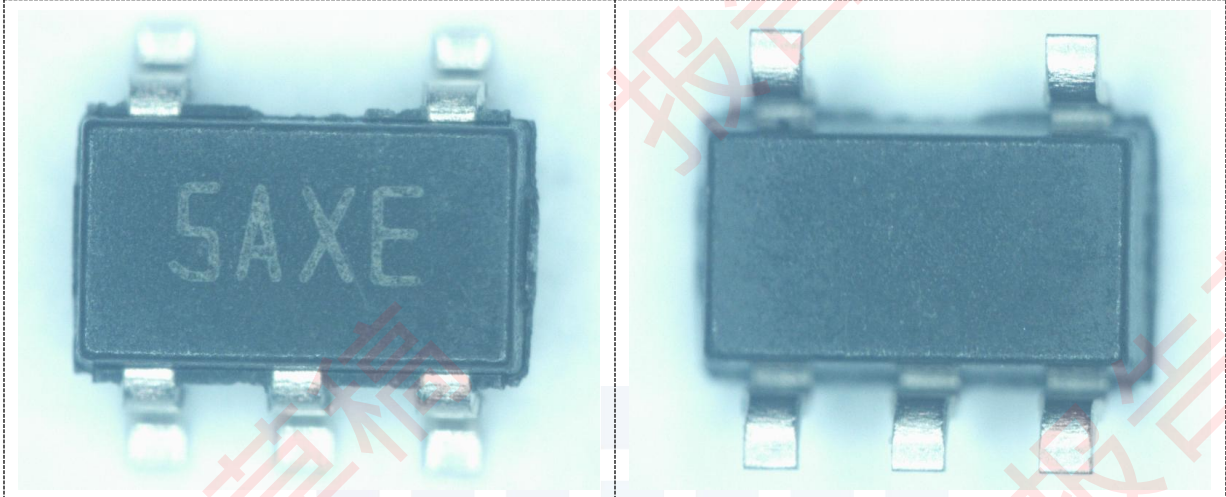
## 5. 高温试验：

样品数量为 3 件。待试验箱条件温度斜率为 1K/min, 125°C, 72h 后，待试验箱温度达到常温后取出样品，在实验室环境中恢复 2h 后检查外观。

样品表面无污迹、锈迹、涂层起泡、脱落等损伤；

样品壳体变形、断裂、引线无机械损伤、腐蚀等现象；

样品的型号等标记清晰正确。

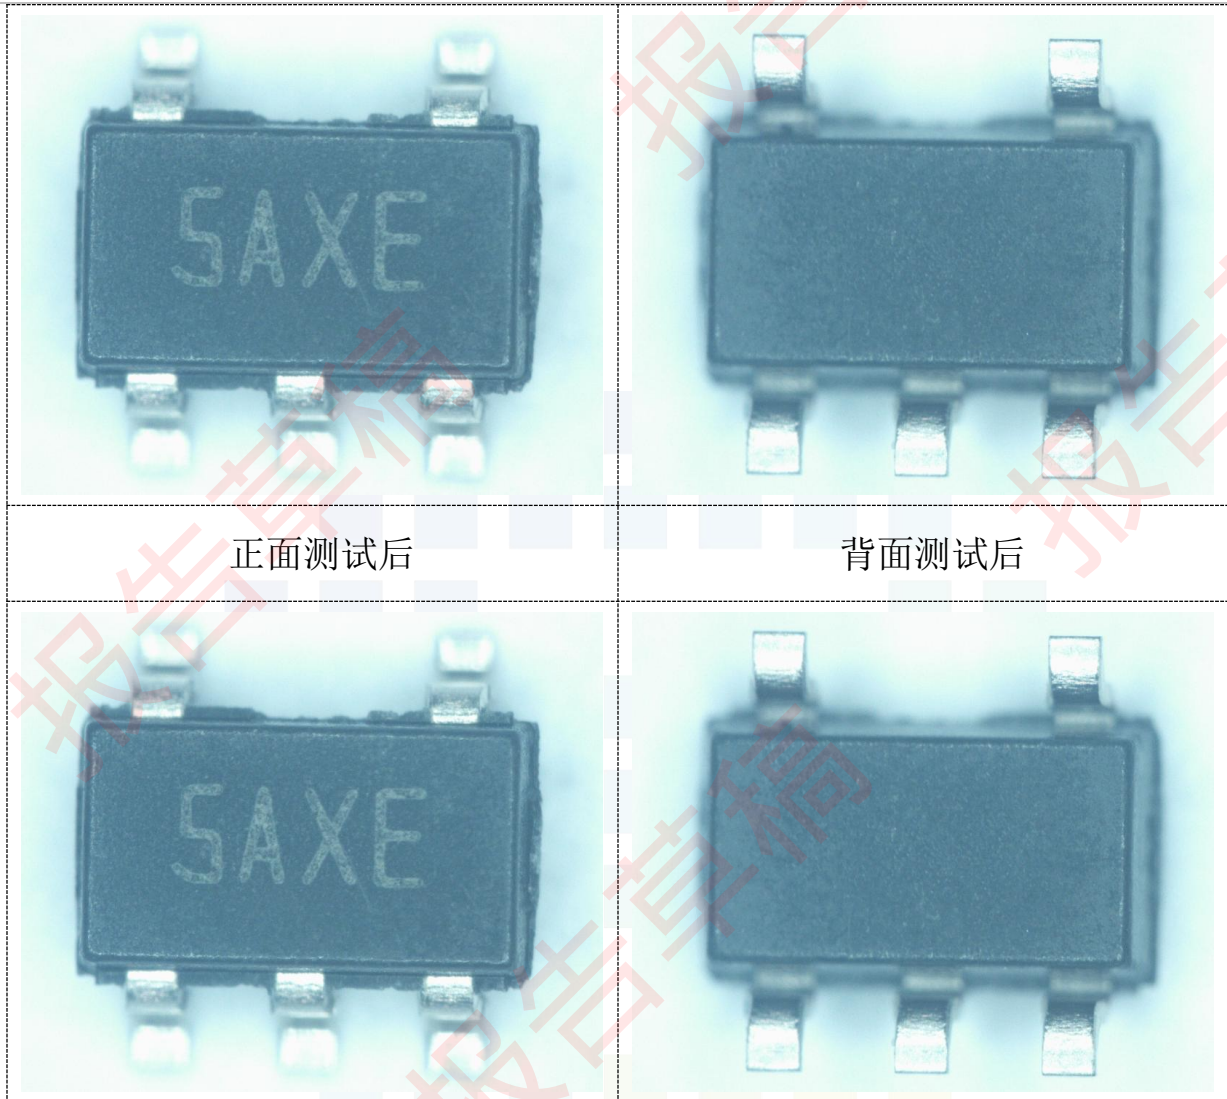
| 正面测试前 | 背面测试前 |

样品数量为 3 件。待试验箱温度斜率为 1K/min, -40°C, 72h 后, 待试验箱温度达到常温后取出样品, 在实验室环境中恢复 2h 后检查外观。

样品表面无污迹、锈迹、涂层起泡、脱落等损伤;

样品壳体变形、断裂、引线无机械损伤、腐蚀等现象;

样品的型号等标记清晰正确。

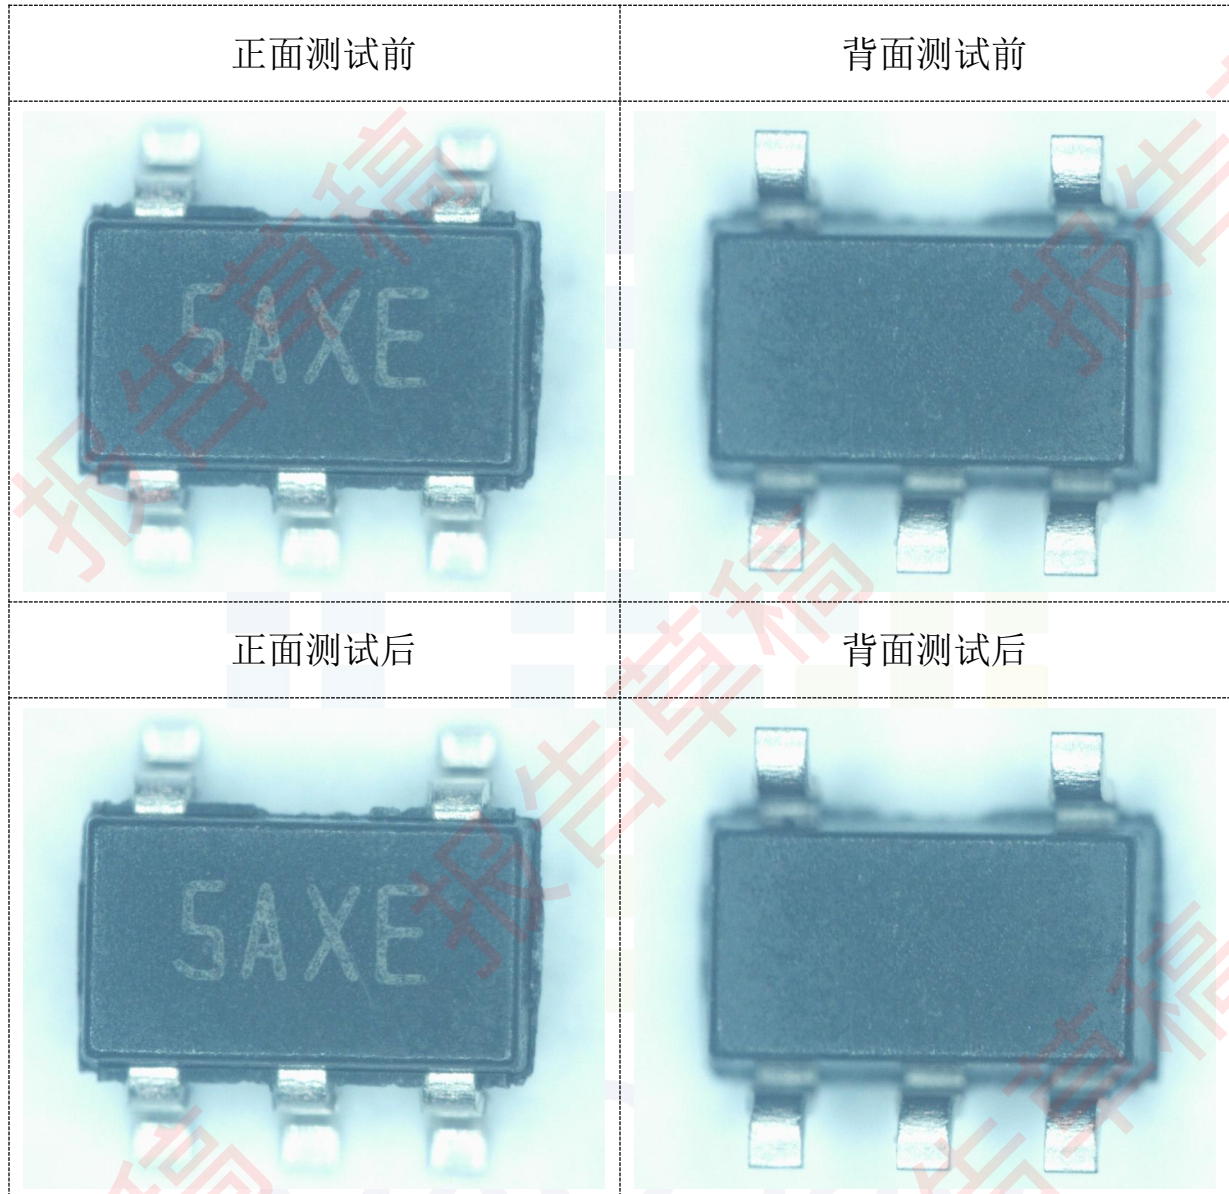
## 7.恒温恒湿试验:

样品数量为3件。样品放入40°C、85%RH的试验箱中。10天后, 当试验箱温度达到常温时取出样品, 在实验室环境中恢复2h后检查外观。

样品表面无污迹、锈迹、涂层起泡、脱落等损伤;

样品壳体变形、断裂、引线无机械损伤、腐蚀等现象；

样品的型号等标记清晰正确。

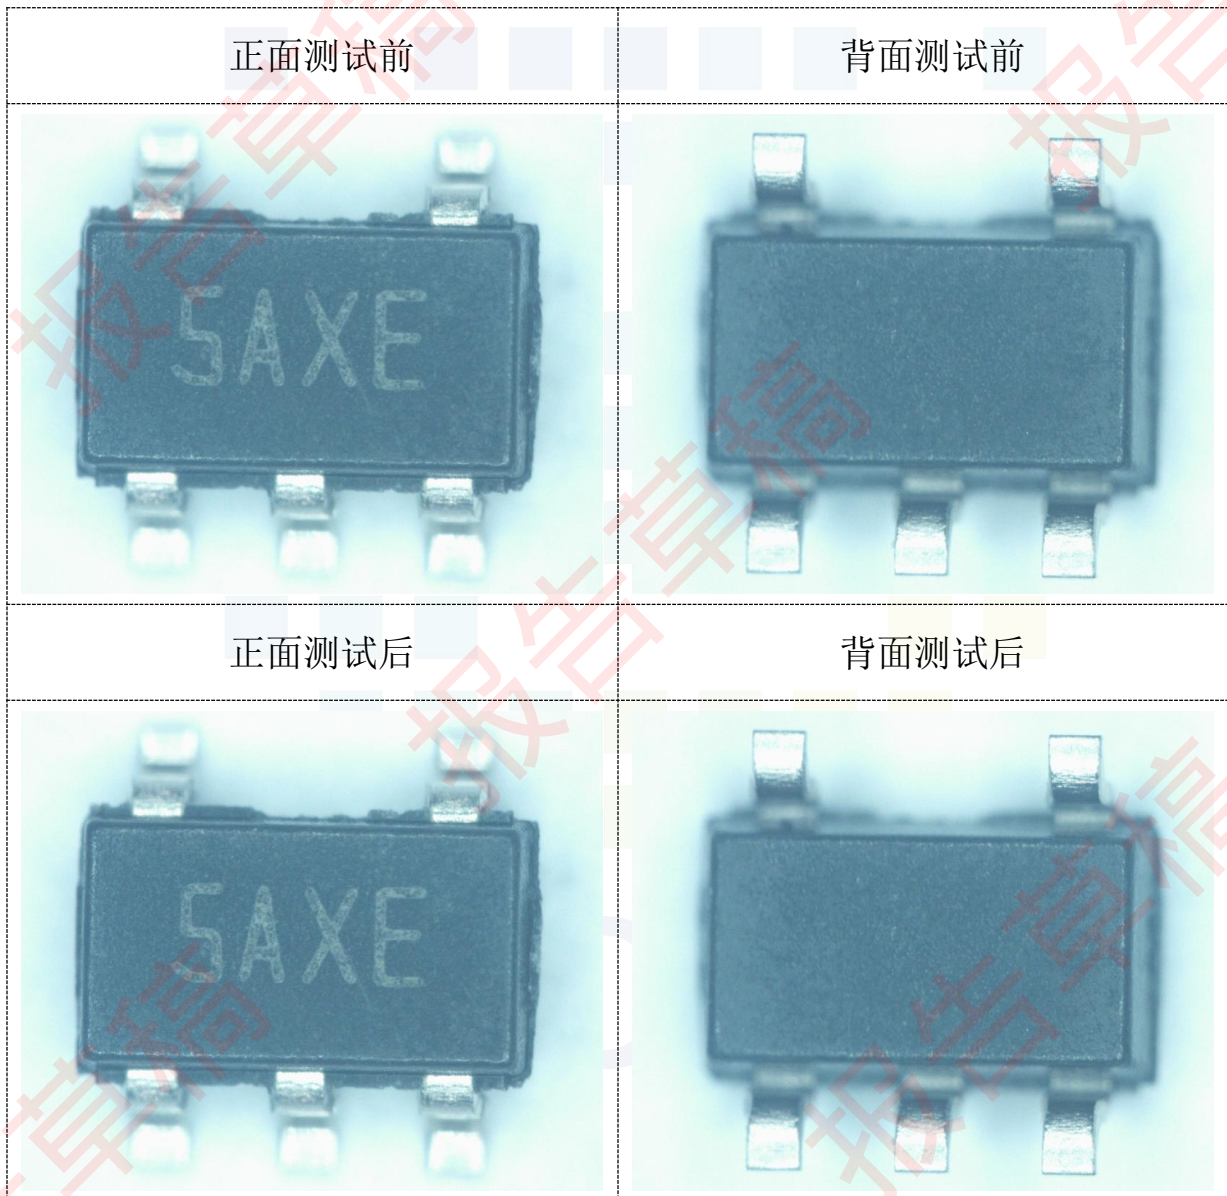
## 8. 交变湿热试验：

样品数量为3件。在25°C、12h、55°C、12h的试验箱中循环6次后，在25±3°C下检查外观。

样品表面无污迹、锈迹、涂层起泡、脱落等损伤；

样品壳体变形、断裂、引线无机械损伤、腐蚀等现象；

样品的型号等标记清晰正确。

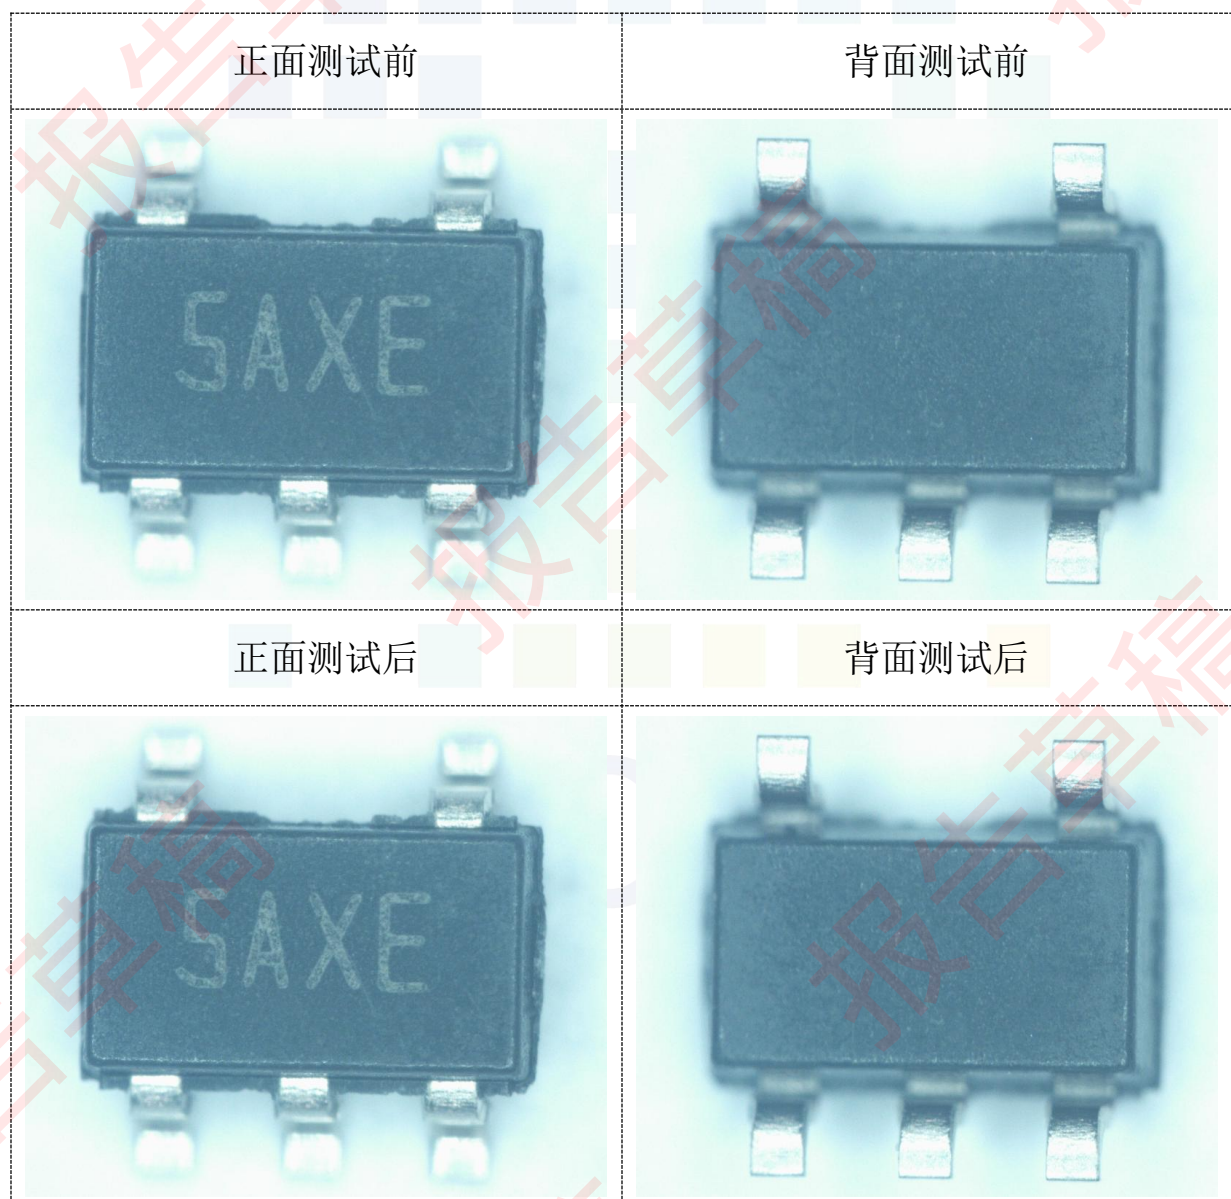
## 9. 温度循环试验：

样品数量为3件，温湿度程序按标准设定，使试验箱温度在  
25°C~65°C~25°C~65°C~25°C~-10°C~25°C之间循环10次，共240h，检查外观。

样品表面无污迹、锈迹、涂层起泡、脱落等损伤；

样品壳体变形、断裂、引线无机械损伤、腐蚀等现象；

样品的型号等标记清晰正确。

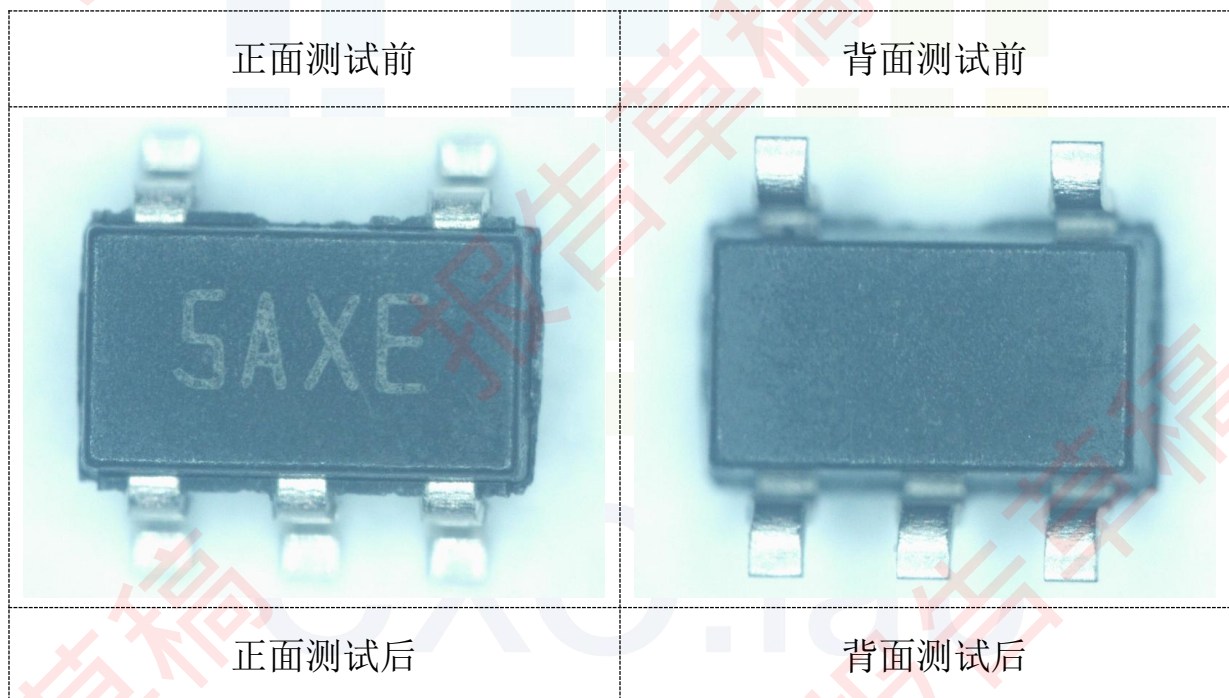
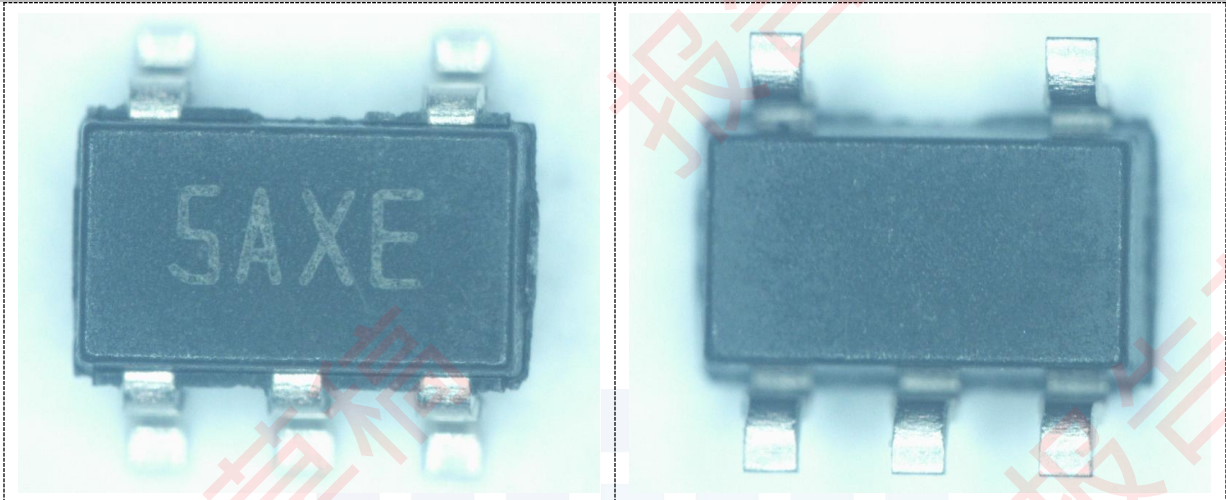
## 10. 冷热冲击试验：

样品数量为3件。试验箱温度为-55°C, 3h, 125°C, 3h, 循环10次, 共60h。待试验箱温度达到常温后, 取出样品, 在实验室环境中恢复2h后检查外观。

样品表面无污迹、锈迹、涂层起泡、脱落等损伤;

样品壳体变形、断裂、引线无机械损伤、腐蚀等现象;

样品的型号等标记清晰正确。

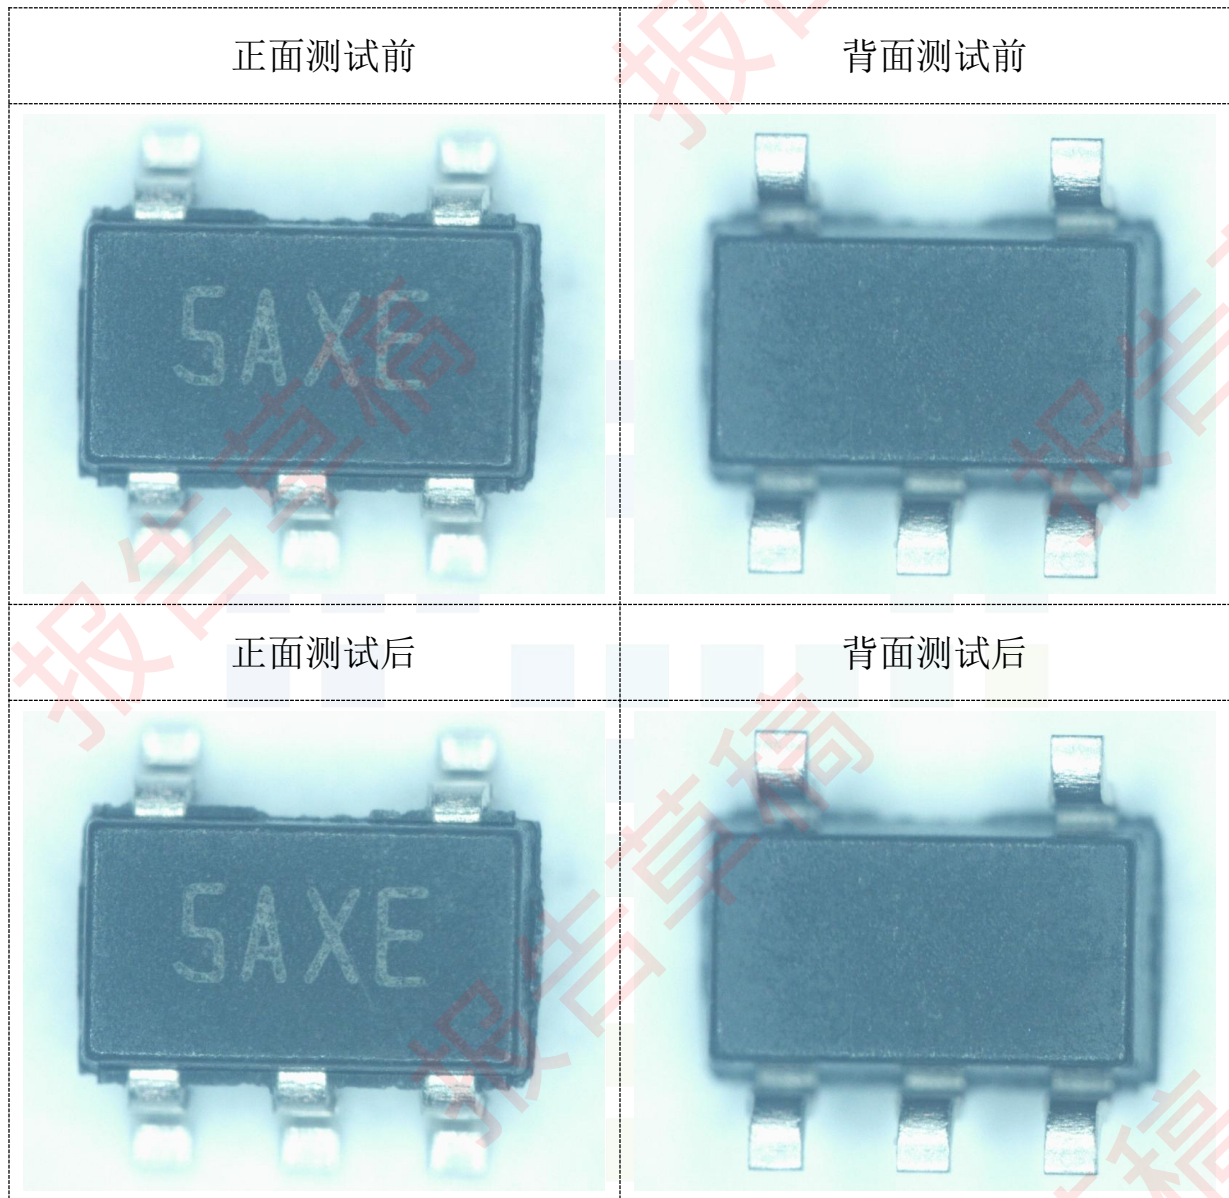
## 11. 快速温变试验:

样品数量为3件。试验箱温度斜率为15K/min, -55°C, 3h, 125°C, 3h后, 循环两次。待试验箱温度达到常温后, 取出样品, 在实验室环境中恢复2h后检查外观。

样品表面无污迹、锈迹、涂层起泡、脱落等损伤;

样品壳体变形、断裂、引线无机械损伤、腐蚀等现象;

样品的型号等标记清晰正确。
